วิเคราะห์และแก้ไขปัญหาไฟเบอร์ออฟติกเคลื่อนตัว
ในสายเคเบิลไฟเบอร์ออฟติกชนิดหลอดหลวมเดี่ยว

Analysis of Fiber Optic's Relocation Problem
in Mono Loose Tube Type

ส่วนวิจัยและพัฒนางานต่อนอกและระบบป้องกัน

ฝ่ายวิจัยและพัฒนา บริษัท ทีโอที จำกัด(มหาชน)

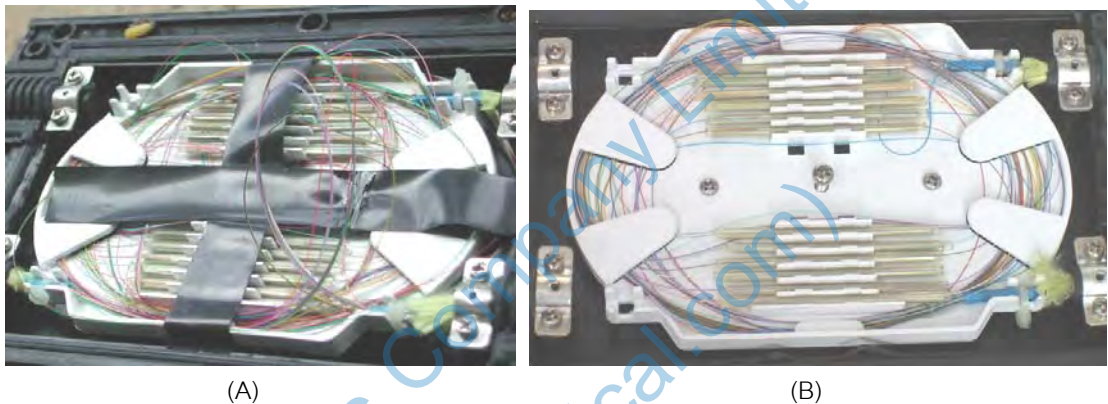
ภาพประกอบที่ 2.1 เส้น Fiber เคลื่อนตัว (A) จังหวัดสุราษฎร์ธานีและ (B) จังหวัดกาญจนบุรี

เบื้องต้นส่วนนโยบายการพัสดุ (นพพ.) ร่วมกับ บริษัท สยามไฟเบอร์ จำกัด (SFO) สำรวจและเก็บข้อมูลการติดตั้งใช้งานสาย OFC for Access Service หรือ Optical Drop Cable ที่จังหวัดสุราษฎร์ธานี และจังหวัดกาญจนบุรี ซึ่งแจ้งปัญหาเส้น Fiber เคลื่อนตัวเข้าออกจาก Loose Tube เข้ามา ผลการสำรวจพบปัญหาตามที่แจ้ง รายละเอียดตามภาพประกอบที่ 2.1

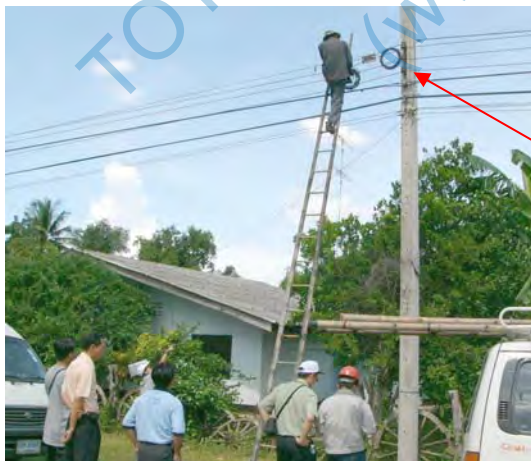
ภาพประกอบที่ 2.7 สภาพเส้น Fiber เคลื่อนตัวในหัวต่อหน้าโรงแรมเฟลิกซ์

จุดที่ 3. หน้าโรงแรมเฟลิกซ์ Route ยาวประมาณ 8,400 เมตร มีหัวต่อก่อนเข้าไปโรงแรม สาย Optical Drop Cable จากหัวต่อด้านชุมสาย เป็นของบริษัท ฮิตาชิบางกอกเคเบิล จำกัด (HBC) สัญญาเลขที่ 001/3200000449/2546 จำนวนเส้น Fiber 12 Core ยาวประมาณ 4,000 เมตร และ จากหัวต่อเข้าโรงแรมยาวประมาณ 400 เมตร เป็นของบริษัท สยามไฟเบอร์ จำกัด(SFO) สัญญาเลขที่ 112/3200000299/2546 จำนวนเส้น Fiber 12 Core สายด้านโรงแรม Service Loop ก่อนเข้าหัวต่อ เส้นผ่านศูนย์กลาง 25 เซนติเมตร ความยาวสายใน Loop 9.4 เมตร เมื่อเปิดหัวต่อพบว่าเส้น Fiber เคลื่อนตัวเข้าไปใน Loose Tube จนเส้น Fiber ขาดจำนวน 4 Cores (Core ม่วง-น้ำเงิน-เทา-เหลือง) ตามภาพประกอบที่ 2.7 ขณะเก็บข้อมูล Route นี้ไม่ได้ใช้งาน (Route นี้วางเพื่อรองรับการประชุม คณะรัฐมนตรี ณ โรงแรมเฟลิกซ์ ที่ผ่านมา)

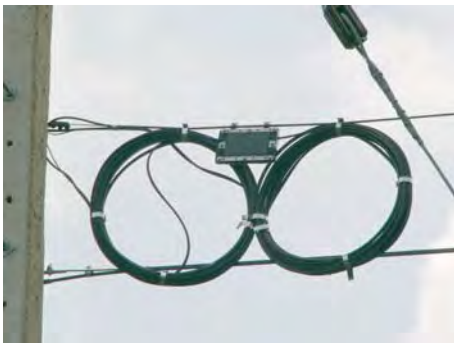
ภาพประกอบที่ 2.10 จุดแรกหัวต่อที่ Loop บนก่อนปลดลงมาและสภาพเส้น Fiber ที่เคลื่อนตัว

จุดแรก หลังวัดค่า Loss ในชุมสายคีรีมาศ ขณะทำงานฯ เก็บข้อมูลหัวต่อที่ 2 จากชุมสายคีรีมาศ สาย Optical Drop Cable เป็นสายของบริษัท สยามไฟเบอร์ จำกัด (SFO) สัญญาเลขที่ 112/320000299/2546 จำนวนเส้น Fiber 12 Core ยาวประมาณ 4,000 เมตรเท่ากันทั้งสองด้าน ก่อนถึงหัวต่อมี Service Loop ขนาดเส้นผ่านศูนย์กลาง 54 เซนติเมตร สายใน Loop ยาว 15 เมตรใกล้เคียงกันทั้งสองด้าน เมื่อเปิดเพื่อดูสภาพเส้น Fiber ในหัวต่อ พบเส้น Fiber เคลื่อนตัวออกจาก Loose Tube ทั้งสองด้านตามภาพประกอบที่ 2.10 แก้ไขโดยนำถาดรองรับเส้น Fiber ออกและจัดเส้น Fiber ไม่ให้โค้งงอ

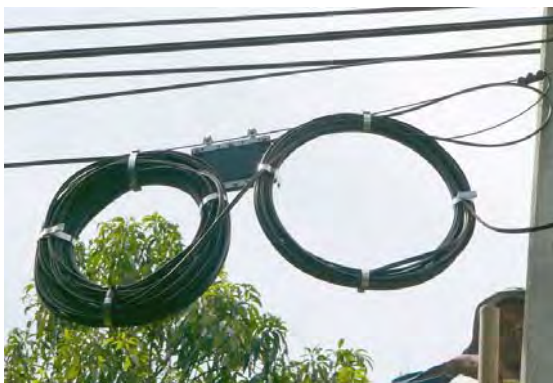
ภาพประกอบที่ 2.11 จุดที่ 2 หัวต่อที่ Loop บนก่อนปลดลงมา และสภาพเส้น Fiber ที่เคลื่อนตัว

จุดที่ 2. ขณะทำงานฯ เก็บข้อมูลหัวต่อที่ 4 จากชุมสายคีรีมาศ ซึ่งมีค่า Loss สูงสุดใน Route นี้ สาย Optical Drop Cable ทั้ง 2 ด้านเป็นสายสัญญาเดียวกันเหมือนจุดแรก ซึ่งสายทั้งสองด้านยาวประมาณ 4,000 เมตรเท่ากัน ก่อนถึงหัวต่อมี Service Loop ขนาดเส้นผ่านศูนย์กลาง 54 เซนติเมตร สายด้านชุมสายคีรีมาศสายใน Loop ยาว 70 เมตร และด้านชุมสายบ้านนาสายใน Loop ยาว 25 เมตร เมื่อเปิดหัวต่อพบเส้น Fiber ด้านชุมสายคีรีมาศ เคลื่อนตัวออกจาก Loose Tube 17.2 เซนติเมตร และเส้น Fiber ด้านชุมสายบ้านนาเคลื่อนตัวออกจาก Loose Tube 10.9 เซนติเมตร ตามภาพประกอบที่ 2.11 แก้ไขโดยนำถาดรองรับเส้น Fiber ออกและจัดเส้น Fiber ไม่ให้โค้งงอ

กลับมาวัดค่า Loss ที่ชุมสายศรีริมาอีกครั้ง วัดค่า Loss พบว่า หัวต่อที่แก้ไขและจัดเส้น Fiber ไม่ให้โค้งงอค่า Loss หายไป แต่หัวต่ออื่น ๆ ที่ยังไม่ได้แก้ไข ค่า Loss ยังปรากฏเหมือนเดิม ข้อสังเกตระยะที่เส้น Fiber เคลื่อนตัวออกจาก Loose Tube สัมพันธ์กับความยาวสายใน Service Loop กล่าวคือสายใน Service Loop มาก เส้น Fiber ในหัวต่อก็จะเคลื่อนตัวมากตาม

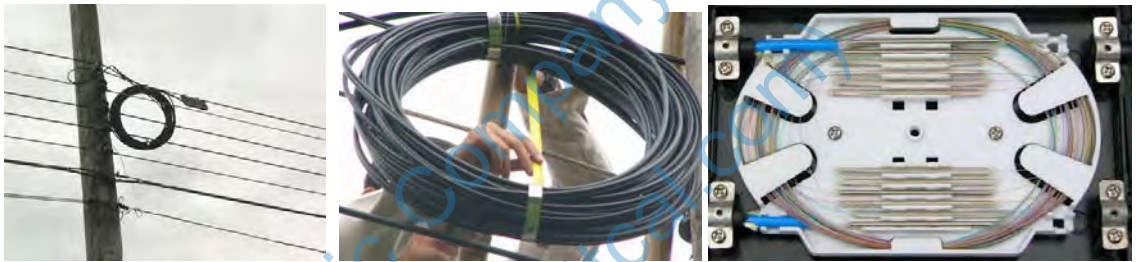
ภาพประกอบที่ 2.12 เคเบิลจากชุมสายสารภีไปสนามกอล์ฟกัสชันเส้น Fiber ในหัวต่อสภาพปกติ

จุดแรก เส้นทางจากชุมสายสารภีไปสนามกอล์ฟกัสชัน Route นี้มีความยาวรวม 8,300 เมตร มีหัวต่อใน Route รวมทั้งหมด 2 หัวต่อ ก่อนตัดต่อ(Fusion) เคเบิลเส้นนี้แขวนสายทิ้งไว้ประมาณ 3 ถึง 4 เดือน โดยปลายสายทั้งสองด้านไม่ได้เปิด Cap ออก Route นี้มี Fix Loop ทั้งหมด 6 Loop (4,000 เมตร/6 Loop เหลือ 600 เมตร/Fix Loop) สายทั้งสองด้านเป็นของบริษัท ฮิตาชิ บางกอกเคเบิล จำกัด (HBC) สัญญาเลขที่ 001/3200000449/2546 จำนวนเส้น Fiber 12 Core สายทั้งสองด้านยาวประมาณ 4,000 เมตร มี Service Loop ก่อนเข้าหัวต่อ เส้นผ่านศูนย์กลาง 60 เซนติเมตร ความยาวสายใน Loop 51 เมตร เท่ากันทั้งสองด้าน ผู้ดูแลโครงข่าย Fiber Optic ตัดต่อ (Fusion) เส้น Fiber ก่อนเก็บข้อมูลเพียง 1 สัปดาห์ เมื่อเปิดหัวต่อเส้น Fiber ไม่มีการเคลื่อนตัวตามภาพประกอบที่ 2.12

ข้อมูลจุดนี้อาจไม่ชัดเจนเนื่องจากระยะเวลาตัดต่อ (Fusion) เส้น Fiber ก่อนเก็บข้อมูลเพียงสัปดาห์เดียว ดังนั้น ณ จุดนี้ คณะทำงานฯ จะมาเก็บข้อมูลการเคลื่อนตัวของเส้น Fiber ในหัวต่ออีกครั้งตัวเมื่อเวลาผ่านไป 6 และ 12 เดือนตามลำดับ เพื่อความสมบูรณ์ของข้อมูล

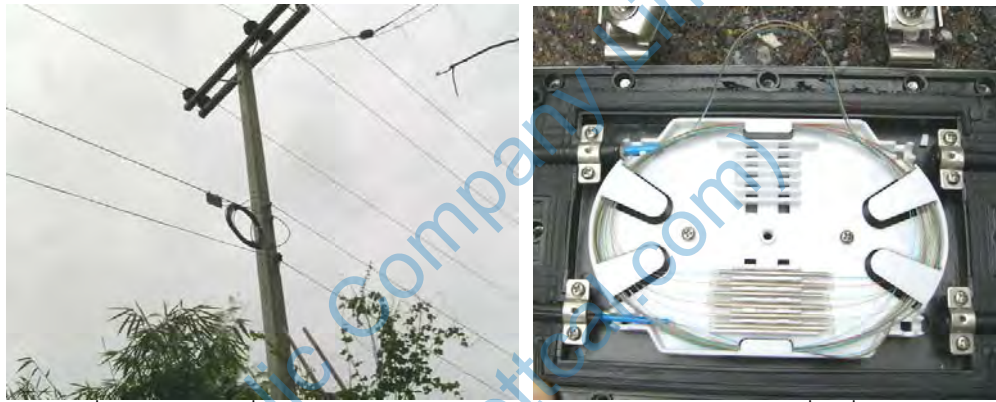
จุดที่ 2. เส้นทางไปกรมการปกครองและเทคโนโลยีโดยสะเก็ด เคเบิล Route นี้จากชุมสายโดยสะเก็ดมา Jump สาย Optical Drop Cable กับ Optical Cable บริเวณกรมการปกครอง สาย Optical Drop Cable ของ Route นี้มีความยาวรวม 7,645 เมตร (ตามแบบแปลน) สายด้านกรมการปกครองเป็นของบริษัท ฮิตาชิบางกอกเคเบิล จำกัด (HBC) จำนวนเส้น Fiber 6 Core และด้านเทคโนโลยีโดยสะเก็ด เป็นของ บริษัท ไทยไฟเบอร์ออปติกส์ จำกัด (TFOC) จำนวนเส้น Fiber 6 Core ซึ่งสายทั้งสองด้านยาวด้านละประมาณ 4,000 เมตร ซึ่งไม่อยู่ในสัญญาของการเก็บข้อมูลครั้งนี้ สายวางเทียบขนานกับคลองชลประทาน เนื่องจากสายวางเป็นแนวตรงจึงมี Fix Loop น้อยมาก Service Loop ก่อนเข้าหัวต่อ เส้นผ่านศูนย์กลาง 60 เซนติเมตร ความยาวสายใน Loop 34 เมตร เท่ากันทั้งสองด้าน เมื่อเปิดหัวต่อพบเส้น Fiber เคลื่อนตัวออกมาประมาณ 5 เซนติเมตร และ 1.5 เซนติเมตร ตามลำดับตามภาพประกอบที่ 2.13

ภาพประกอบที่ 2.13 หัวต่อที่ Loop บนก่อนปลดลงมา และสภาพเส้น Fiber ที่เคลื่อนตัวออกในหัวต่อ

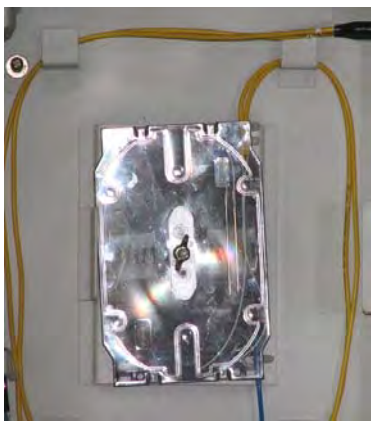
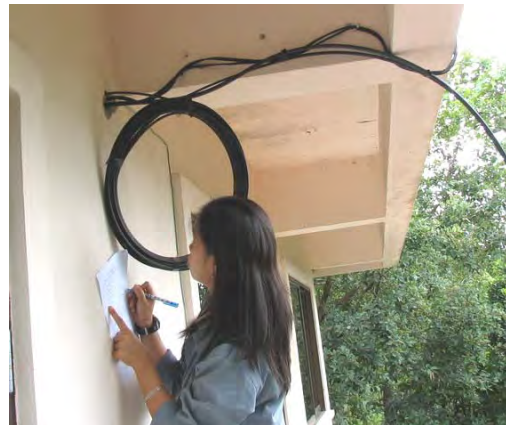
จุดที่ 4. ระหว่างดอยสุเทพกับหอดูดาวสิรินธร Route นี้ สาย Optical Drop cable เป็นของ บริษัท ไทยไฟเบอร์ออปติกส์ จำกัด (TFOC) ซึ่งไม่อยู่ในสัญญาของการเก็บข้อมูลครั้งนี้ จำนวนเส้น Fiber 6 Core แยกจากสาย Optical Cable ด้วยหัวต่อ Branch Joint และสาย Optical Drop cable ที่แยกจากหัวต่อ Branch Joint ไม่มีหัวต่อ จึงเก็บข้อมูลจาก Distribution Box ภายในอาคาร หอดูดาว สภาพเส้น Fiber ในสภาพปกติ จุดสังเกตก่อนเข้าอาคารจะมี Fix Loop ด้านนอก เส้นผ่านศูนย์กลาง 47 เซนติเมตร ความยาวสายใน Loop 19.2 เมตร ตามภาพประกอบที่ 2.15

ภาพประกอบที่ 2.15 Distribution Box ในหอดูดาวและ Fix Loop ภายนอกก่อนเข้าอาคาร

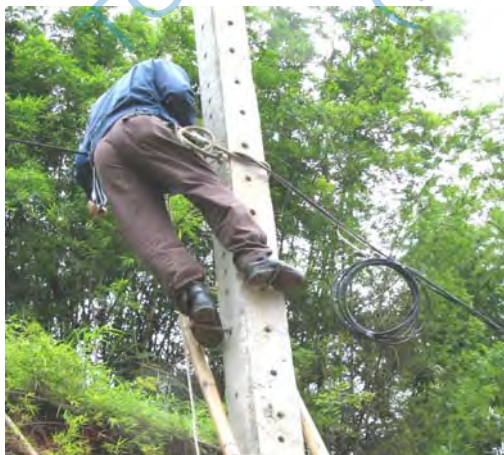
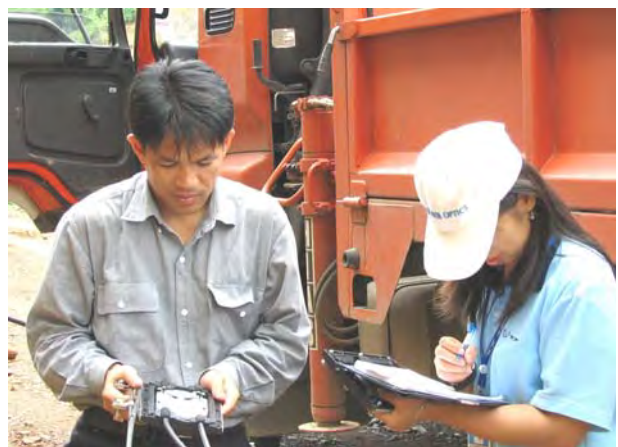
ภาพประกอบที่ 2.18 Loop หัวต่อและเส้น Fiber, Route เชียงราย –ดอยยาวีบ้านห้วยน้ำมา

Route ระหว่าง เชียงราย –ดอยยาวีบ้านห้วยน้ำมา Route นี้ สาย Optical Drop cable เป็นของ บริษัท สยามไฟเบอร์ จำกัด (SFO) สัญญาเลขที่ 112/3200000299/2546 จำนวนเส้น Fiber 12 Core แยกจากสาย Optical Cable ด้วยหัวต่อ Dome Joint ก่อนเข้าหัวต่อมี Service Loop เส้น ผ่านศูนย์กลาง 30 เซนติเมตร ความยาวสายใน Loop ยาว 5.6 เมตร ก่อนตัดต่อ(Fusion) เคเบิลเส้นนี้ จากการสัมภาษณ์แขวนสายทิ้งไว้ก่อนตัดต่อ (Fusion)ประมาณ 8 เดือน เมื่อเปิดหัวต่อไม่พบเส้น Fiber เคลื่อนตัวตามภาพประกอบที่ 2.18

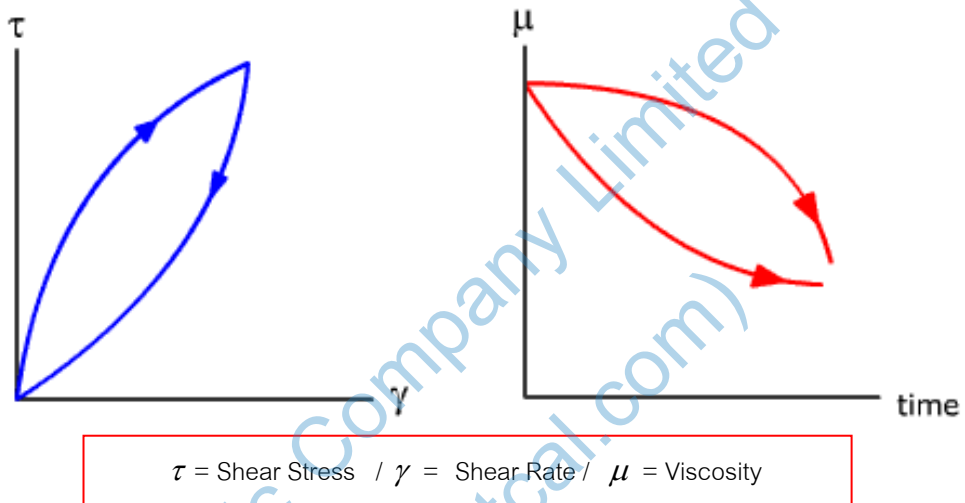
ภาพประกอบที่ 3.5 กราฟของไหลที่มีพฤติกรรมการไหลแบบ Non-Newtonian Thixotropic

Thixotropic หมายถึง คุณสมบัติของสารหรือของไหลที่ค่าความหนืดจะลดลงตามระยะเวลา เมื่อของไหลได้รับแรงเค้นเฉือนในอัตราคงที่ ค่าความหนืดของของไหลพวกนี้นอกจากจะขึ้นอยู่กับค่า Shear Stress และ Shear Rate แล้ว ยังขึ้นอยู่กับระยะเวลา (Time Dependent Non-Newtonian Fluids) ที่ของไหลได้รับแรงเค้นเฉือนคงที่ที่ได้รับตามดังภาพประกอบที่ 3.5 ลักษณะการไหลประเภทนี้ จะพบในวัสดุประเภท Grease, สีทาบ้าน และน้ำหมึกสำหรับเครื่องพิมพ์ขนาดใหญ่ เป็นต้น

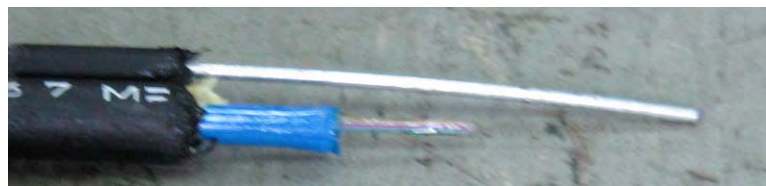
ภาพประกอบที่ 3.9 โครงสร้างสาย Optical Drop Cable

สาย Optical Drop Cable ที่ติดตั้งใช้งานไปแล้วและสำรวจในคลังพัสดุของ บมจ.ทีโอที มีโครงสร้างและวัสดุตามตารางที่ 3.1 โดย Loose Tube ผลิตจาก Polybutylene Terephthalate: PBT ภายใน Loose Tube วาง Bare Fiber ซึ่งยาวกว่า Loose Tube ร้อยละ 0.1 ถึง 0.3 และมี Thixotropic Compound บรรจุใน Loose Tube ป้องกัน Micro Bending กรณีสาย Optical Drop Cable โค้งงอ รอบ Loose Tube พันด้วย Aramid Yarn ซึ่งช่วยรับแรงดึง (Strength Member) และ ชั้นนอกสุดห่อหุ้ม (Cable Sheath) ด้วย High Density Polyethylene: HDPE ซึ่งมี Galvanized Steel เส้นผ่านศูนย์กลาง 1.6 มิลลิเมตร ทำหน้าที่ Support Strand ช่วยรับแรงดึงขณะแขวนสาย

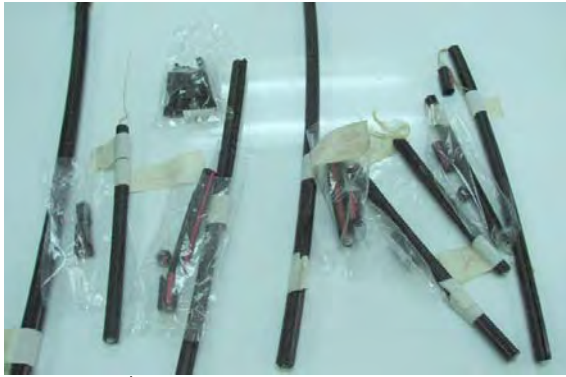
เนื่องจากคณะทำงานฯ ไม่สามารถสุ่มตัวอย่างสาย Optical Drop Cable ที่ติดตั้งใช้งานได้ จึงสุ่มตัวอย่างสายจากคลังพัสดุเพื่อตรวจสอบคุณสมบัติวัสดุของสาย ขณะเดียวกันได้ประสานงานโรงงานผลิต Optical Cable ขอตัวอย่างสายและ Yarn ที่โรงงานผลิตขายในท้องตลาดตามภาพประกอบที่ 3.10 เพื่อศึกษาและทดสอบนำข้อมูลมาเปรียบเทียบประกอบการวิเคราะห์ต่อไป

ภาพประกอบที่ 3.10 ตัวอย่างสาย Optical Drop Cable ทุกขนาดที่ส่งมทดสอบวัสดุ

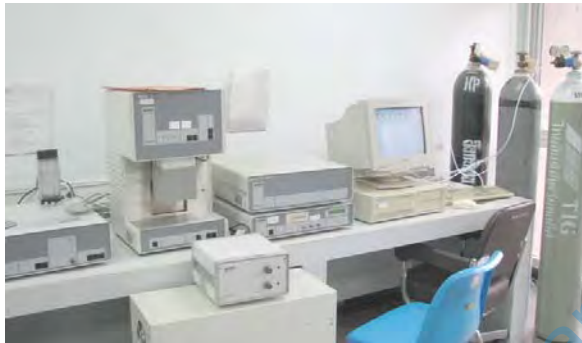
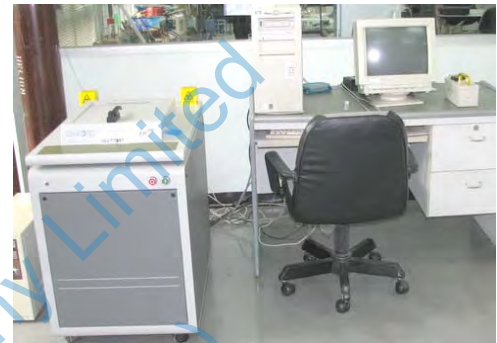
ภาพประกอบที่ 3.11 และ 3.12 เครื่องมือวิเคราะห์ Thermal Analysis, FT-IR (Fourier Transform Infrared Spectrometer) และ X-ray Fluorescence Analysis ในห้องปฏิบัติการพร้อมผลวิเคราะห์ รายละเอียดตามตารางที่ 3.2 และ 3.3

ภาพประกอบที่ 3.11 เครื่องมือวิเคราะห์ Thermal Analysis และ X-ray Fluorescence Analysis

ผลการใช้เครื่องมือวิเคราะห์พลาสติก FT-IR (Fourier Transform Infrared Spectrometer) และเครื่อง Thermal Analysis หาชนิดของวัสดุโลหะของ Support Strand ด้วยเครื่อง X-Ray วิเคราะห์ Loose Tube ตามข้อกำหนด[7] ที่ระบุว่าผลิตจาก PBT (Polybutylene Terephthalate) และ Cable Sheath ที่ระบุว่าผลิตจาก HDPE (High Density Polyethylene) และใช้เครื่องมือวิเคราะห์โลหะ (X-ray Analysis) วิเคราะห์ Support Strand Wire ที่ระบุว่าผลิตจาก Galvanized Steel พร้อมกับวัดค่าความหนาของ Cable Sheath , Support Steel Wire ผลการวิเคราะห์พบว่าสาย Optical Drop Cable ทุกตัวอย่างที่ใช้ทดสอบวัสดุในส่วนพลาสติก และโลหะ ถูกต้องตามมาตรฐานที่กำหนด[7] รายละเอียดตามตารางที่ 3.2 ถึง 3.5

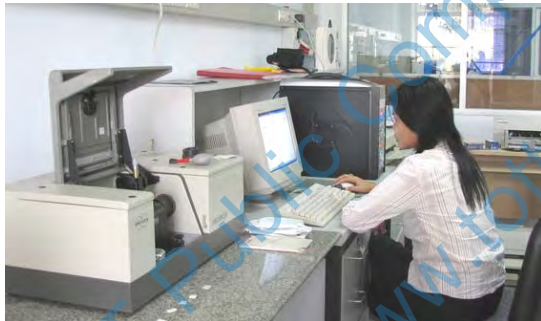
ภาพประกอบที่ 3.12 เครื่องมือวิเคราะห์ FT-IR และผลการวิเคราะห์

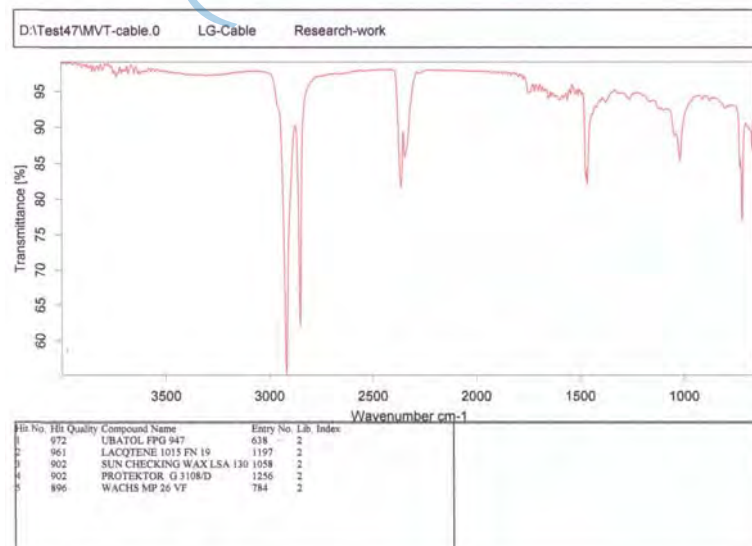
ภาพประกอบที่ 3.13 Peak ที่ทดสอบจากเครื่อง FT-IR

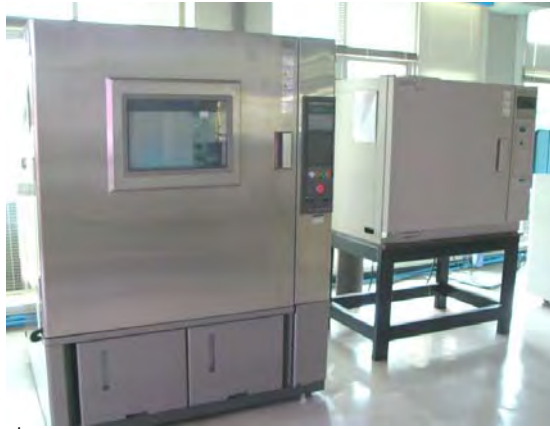
ภาพประกอบที่ 3.15 ตู้อบที่ทดสอบ Shrink back

ปัญหาเส้น Fiber เคลื่อนตัวภายในหัวต่อ มีการตั้งสมมุติฐานว่าสาเหตุอาจมาจากอุณหภูมิที่ติดตั้งใช้งาน ทำให้เกิดการหดตัวของวัสดุที่เป็นพลาสติก เพื่อทดสอบตามสมมุติฐานที่ตั้งไว้ จึงทดสอบหัวข้อการหดตัว (Shrinkback) ของวัสดุที่เป็นพลาสติกที่อุณหภูมิ 115 ± 1 °C [6] [7] และทดสอบหัวข้อการหดตัวของส่วนพลาสติกที่อุณหภูมิและความชื้นที่นำไปงานจริง² อุณหภูมิ 55 °C ความชื้น 85 % ด้วยเครื่อง Oven และ Temperature & Humidity Chamber ตามลำดับตามภาพประกอบที่ 3.15 และ 3.16

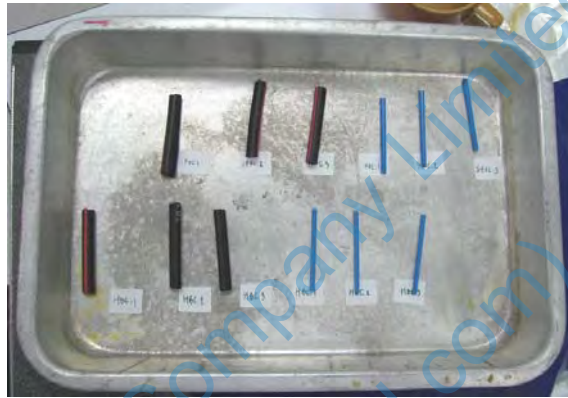
ภาพประกอบที่ 3.16 ตัวอย่างหลังผ่านการทดสอบ Shrink back

จากผลการทดสอบพบว่าสายตัวอย่างส่วนที่เป็นพลาสติก HD-PE (Cable Sheath) และ พลาสติก PBT (Loose Tube) ของสาย Optical Drop Cable ทุกตัวอย่างมีค่าการหดตัวของพลาสติก เป็นไปตามมาตรฐาน [6] [7] จึงตัดประเด็นปัญหาสาย Optical Drop Cable เส้น Fiber เคลื่อนตัว สาเหตุมาจากวัสดุออกไป

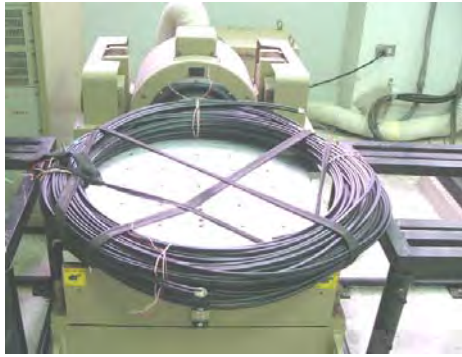
สาย Hitachi

ข้อมูลการติดตั้งในพื้นที่พบว่า Link ที่แขวนสายทิ้งไว้ระยะเวลาหนึ่งก่อนตัดต่อ (Fusion) เส้น Fiber มีปัญหาเคลื่อนตัวน้อย เมื่อเปรียบเทียบกับ Link ที่ตัดต่อ (Fusion) เส้น Fiber ทันทีหลังแขวนสาย เพื่อหาระยะเวลาที่เหมาะสมในการแขวนสาย Optical Drop Cable ทิ้งไว้ก่อนตัดต่อ (Fusion) คณะทำงานฯ จึงจำลองการสั่น³ (Vibration) ตามมาตรฐาน TIA/EIA ด้วยเครื่องมือทดสอบ: Vibration Test System ที่ความถี่ 10-20 Hz Amplitude 3.0 มิลลิเมตร

³ Vibration test system CV-300-2 ตามมาตรฐาน TIA/EIA-455-11B Vibration type: Sinusoidal PPV 15 mm/sec. 10-20 Hz

ภาพประกอบที่ 3.19 ทดสอบ Vibration สาย Optical Drop Cable ตามมาตรฐาน TIA/EIA

ตัวอย่างชุดที่ 1. ตัดสายออกจากกระวัง(ตารางที่ 3.6) และปล่อยให้ทิ้งไว้ 7 วัน จากนั้น Loop สายตามภาพประกอบที่ 3.19 และ 3.20 นำสายตัวอย่างทดสอบ Vibration ตามมาตรฐาน TIA/EIA ระหว่าง และระหว่างทดสอบ Vibration ได้ทำการตรวจวัดเส้น Fiber เคลื่อนตัวที่ช่วงเวลา 6, 8 และ 24 ชั่วโมง สรุปผลตัวอย่างทดสอบ Fiber เคลื่อนตัวประมาณร้อยละ 0.01 (ขบวนการผลิตระบุ เส้น Fiber มี Access length ร้อยละ 0.1 ถึง 0.3 [4]) รายละเอียดตามตารางที่ 3.6

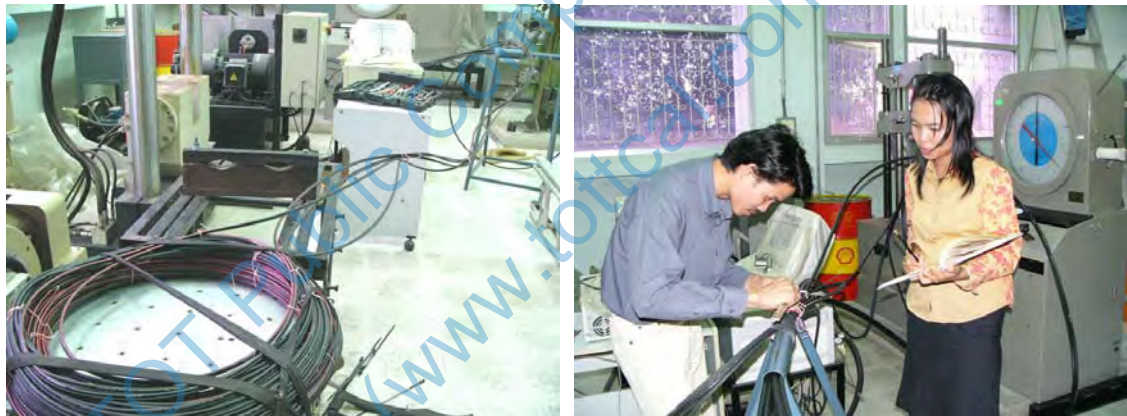
ภาพประกอบที่ 3.20 วัดค่าเส้น Fiber เคลื่อนตัวระหว่างการทดสอบ Vibration ตามเวลาที่กำหนด

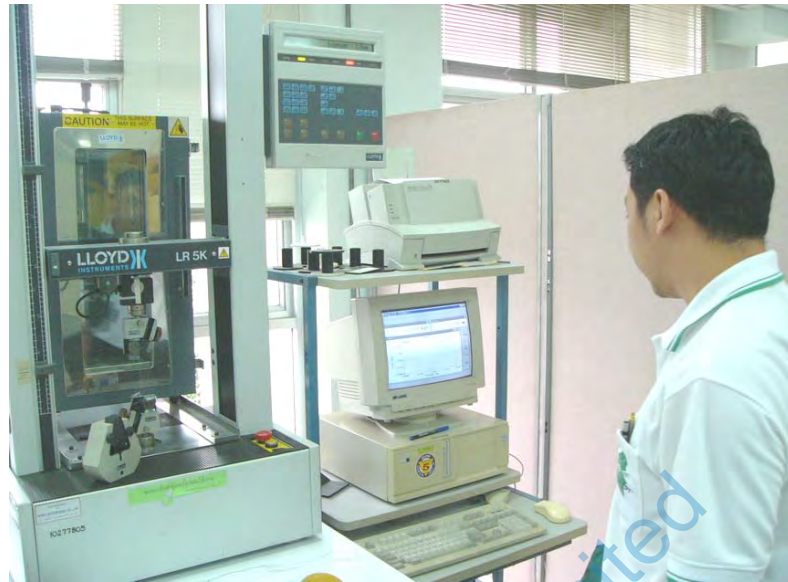
ภาพประกอบที่ 3.22 ทดสอบแรงดึง (Tensile) ของ Steel Wire และ Bare Fiber

คณะทำงานฯ จึงทดสอบค่าการรับแรงดึงตามภาพประกอบที่ 3.22 โดยสุ่มตัวอย่างสายจากจังหวัดกาญจนบุรีจำนวน 3 บริษัท (บริษัทละ 3 ตัวอย่าง) ทดสอบเปรียบเทียบกับสายบริษัท HBC ที่เบิกจากคลัง สรุปผลการทดสอบการรับแรงดึงทุกตัวอย่างทดสอบมีค่าใกล้เคียงกัน เฉลี่ย 325 kgf. รายละเอียดตามตารางที่ 3.7

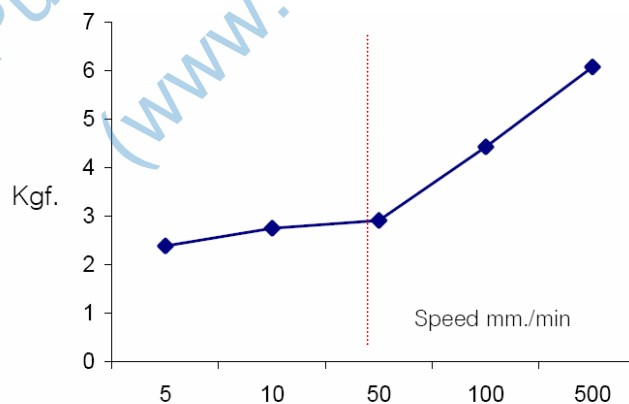
ภาพประกอบที่ 3.23 กราฟแสดงค่าการรับแรงดึง (Tensile) เฉลี่ยของ Bare Fiber

สรุปผลการทดสอบการรับแรงดึงของสาย Optical Drop Cable 12 Cores รับแรงดึงรวมมากกว่า $12 \times 2 = 24$ kgf. แต่ขบวนการผลิตเส้น Fiber ที่วางใน Loose Tube จะมีความตึงของเส้น

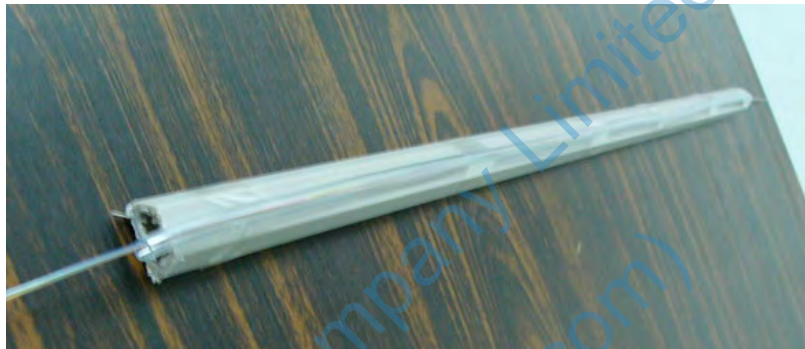
ภาพประกอบที่ 3.24 จำลองแรงเค้นที่เกิดขึ้นกับเส้น Fiber ใน Loose Tube

ปัญหาเส้น Fiber เคลื่อนตัวในหัวต่อของสาย Optical Drop Cable กรณีมีแรงเค้นจากภายนอกดันเข้าไปใน Loose Tube แรงกระทำที่เกิดขึ้นกับเส้น Fiber มีเล็กน้อยเพียงใด และผลจากแรงเค้นทำความเสียหายต่อเส้น Fiber หรือไม่ จึงจำลองแรงกระทำที่เกิดขึ้นกับเส้น Fiber ใน Loose Tube

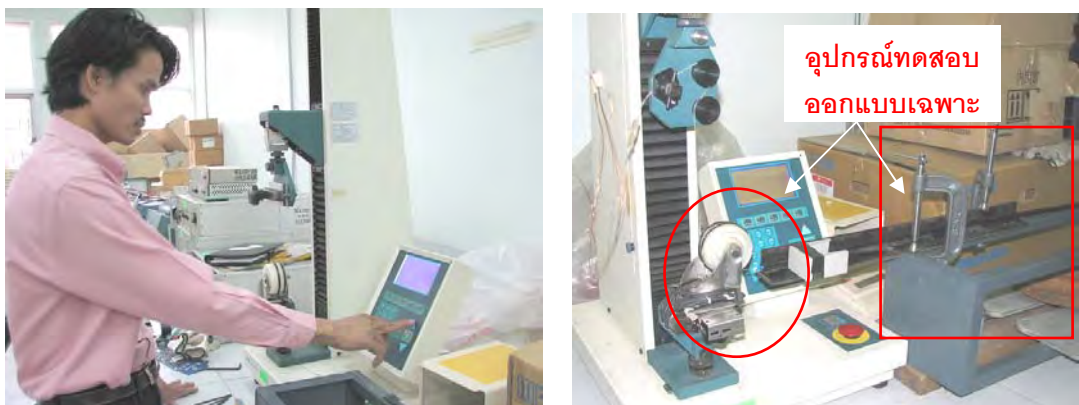
ภาพประกอบที่ 3.26 ทดสอบ ค่า Friction ระหว่างเส้น Fiber กับ Tube

ทดสอบค่า Friction ของเส้น Fiber และ Loose Tube เปรียบเทียบ Optical Drop Cable และ Optical Cable ที่จำนวนเส้น Fiber 12 Cores ใน Loose Tube จำนวนเท่ากัน ในสภาพการจับยึด (Friction) จากโครงสร้างการวาง Loose Tube ที่ต่างกัน

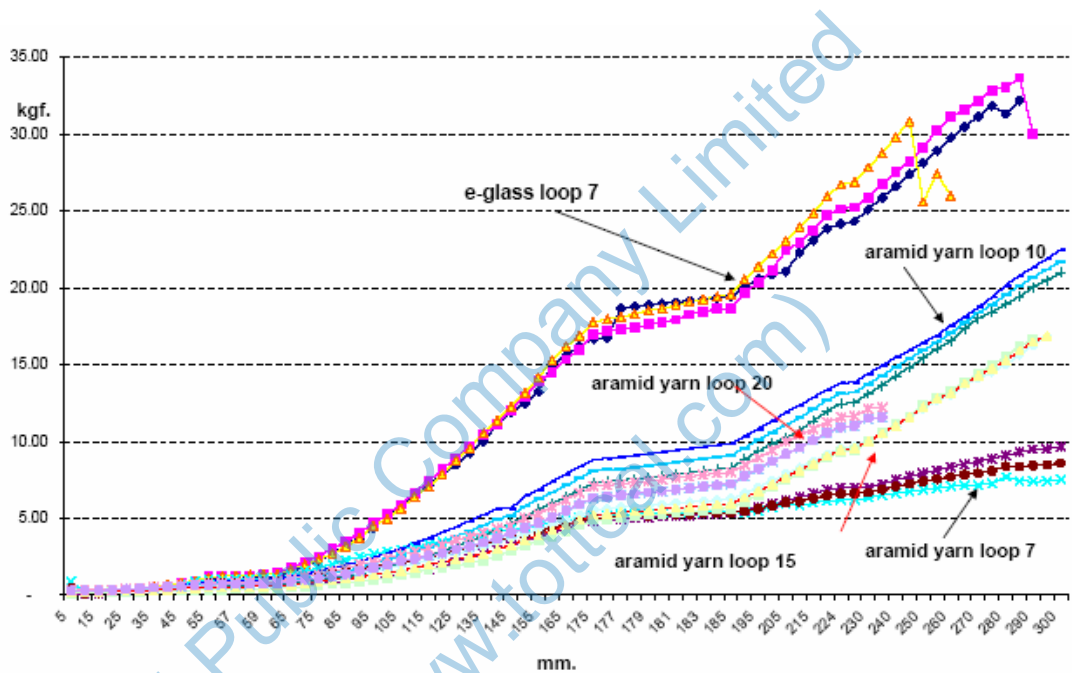
ภาพประกอบที่ 3.28 กราฟค่า Friction ระหว่างเส้น Fiber - Compound และสายตัวอย่างวน Loop

ทดสอบค่า Friction ระหว่างเส้น Fiber กับ Loose Tube ของ Optical Drop Cable ที่ใช้ Yarn แบบ Aramid Yarn และ E-Glass yarn โดย Loop ให้มีเส้นผ่านศูนย์กลาง 30 เซนติเมตร จำนวน Loop 7, 10, 15 และ 20 รอบ ตามลำดับ รวม 15 ตัวอย่าง

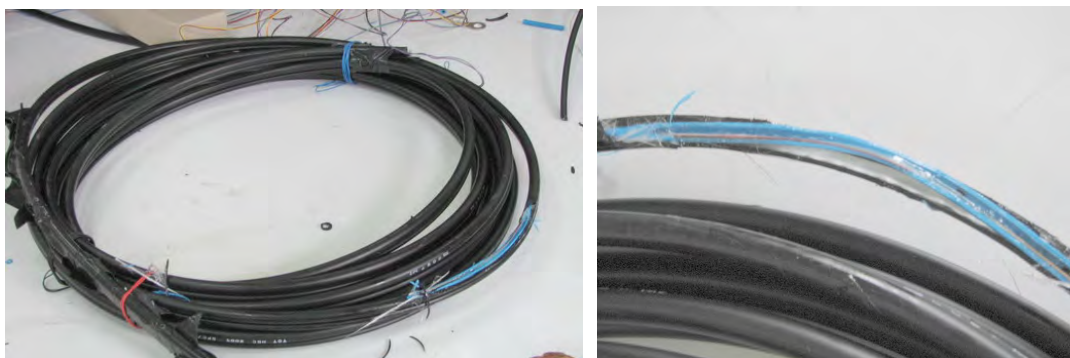
ภาพประกอบที่ 3.30 กริด Cable Sheath ดูลักษณะเส้น Fiber ภายใน Loose Tuber

วิเคราะห์เหตุใดจำนวน Loop 10 รอบ จึงมีค่า Friction มากกว่า Loop 15 และ 20 รอบ ทั้งที่จำนวนรอบน้อยกว่า คณะทำงานฯ ได้กรีด Cable Sheath ดูลักษณะเส้น Fiber ภายใน Loose Tube เปรียบเทียบจำนวน Loop 10, 15 และ 20 รอบ พบว่าที่ จำนวน Loop 15 และ 20 รอบ เส้น Fiber ใน Loose Tube อยู่ในตำแหน่งเอียงไปทางขอบนอกของ Loose Tube ขณะที่ จำนวน Loop 10 รอบ เส้น Fiber ใน Loose Tube อยู่ในตำแหน่งเอียงไปทางขอบในของ Loose Tube เมื่อมีแรงดึงการเคลื่อนของเส้น Fiber ที่ 10 รอบจะมีค่า Friction มากกว่า ซึ่งสรุปได้ว่าตำแหน่งของเส้น Fiber ใน Loose Tube มีผลต่อค่า Friction (หลังจาก Loop ตัวอย่างได้ทำการทดสอบต่อเนื่องภายในวันเดียว) ตามภาพประกอบที่ 3.30

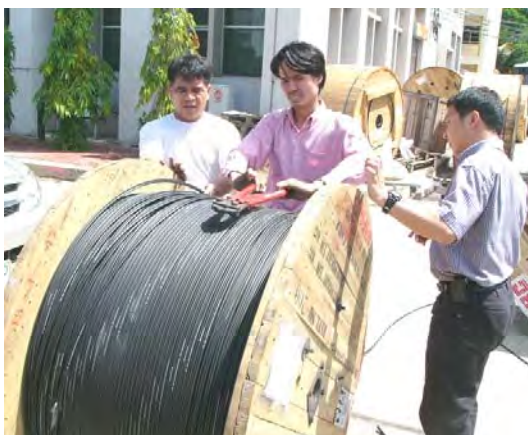
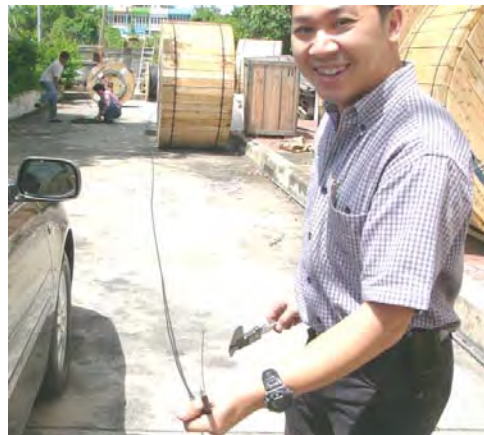
ภาพประกอบที่ 3.31 คลี่สาย Optical Drop Cable ออกจากระวิงและวัดอัตราการเคลื่อนตัว

| 3) Steel Wire เคลื่อนตัว | 231.9 มิลลิเมตร คิดเป็นร้อยละ 0.46 |

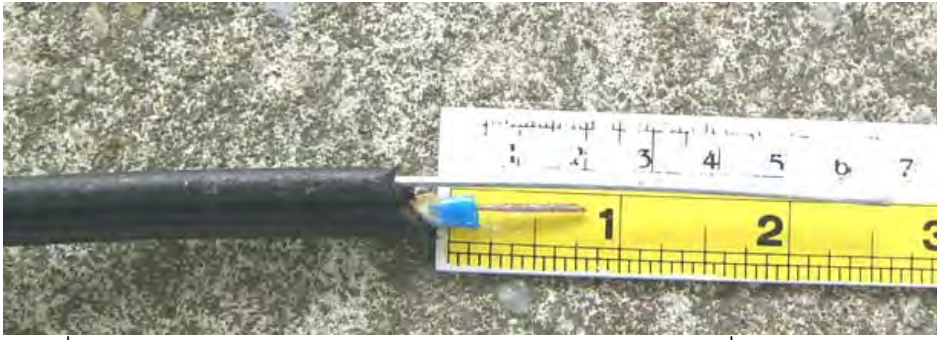
คลี่สาย Optical Drop Cable ออกจากระวิง (Reel) สายยาว 50 เมตร โดยยังไม่ตัดสาย ออกจากระวิง หลังจากดึงสายจนครบ 50 เมตร ได้ตรวจวัดการเคลื่อนตัวของเส้น Fiber, Loose Tube และ Steel Wire ทันที (ภาพประกอบที่ 3.31 และ 3.32) ได้ค่า (ค่าเฉลี่ย 3 ตัวอย่าง) ดังนี้

ภาพประกอบที่ 3.32 แสดงเส้น Fiber, Steel Wire และ Loose Tube เคลื่อนตัว

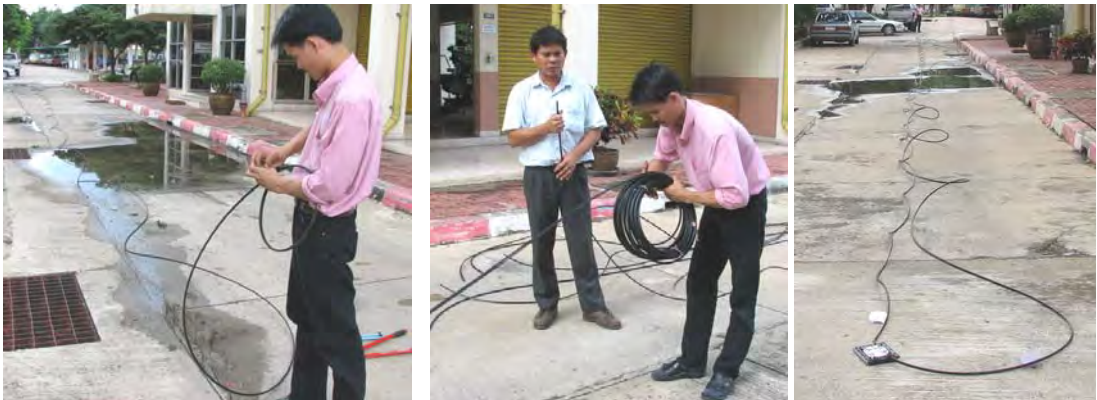
ภาพประกอบที่ 3.33 ทดสอบคลี่ Loop เพื่อดูค่า Friction ระหว่างเส้น Fiber กับ Loose Tube

ตัวอย่างทดสอบยาว 50 เมตร 2 เส้นนำมาตัดต่อ (Fusion) เส้น Fiber ด้วยหัวต่อยี่ห้อ SJP ซึ่ง บมจ.ทีโอที ใช้งานอยู่เหมือนสภาพใช้งานจริง ทดสอบจำนวน 2 ตัวอย่าง ตามภาพประกอบที่ 3.33

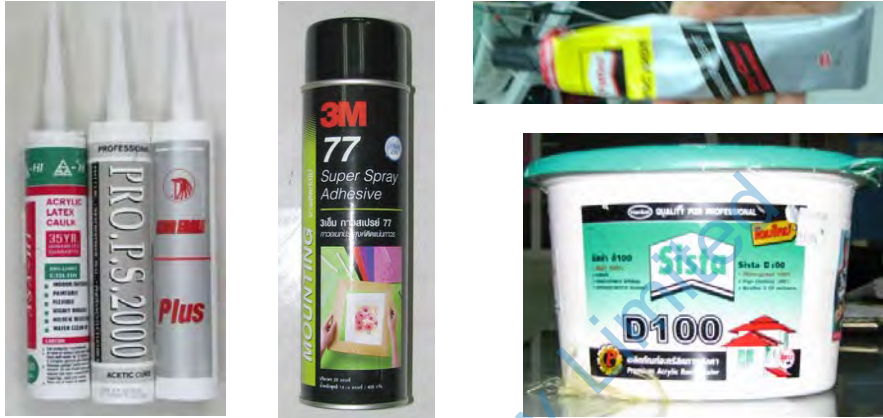
คณะทำงานฯ ศึกษาสารเคมีหลายชนิดตามภาพประกอบที่ 4.3 พบว่าสารซิลิโคนและสาร SISTA มีความเคลื่อนไหวเหมาะสมที่สุด เหมาะสำหรับเพิ่มค่า Friction ของเส้น Fiber เมื่อ Set ตัวเต็มที่สารซิลิโคนสามารถให้เส้น Fiber เคลื่อนตัวได้กรณีมีแรงดึง (Tensile) สารซิลิโคนสามารถป้องกันปัญหาเส้น Fiber รังคังจนขาดได้

ภาพประกอบที่ 4.3 สารเคมีชนิดต่าง ๆ ที่นำมาทดสอบคุณสมบัติ

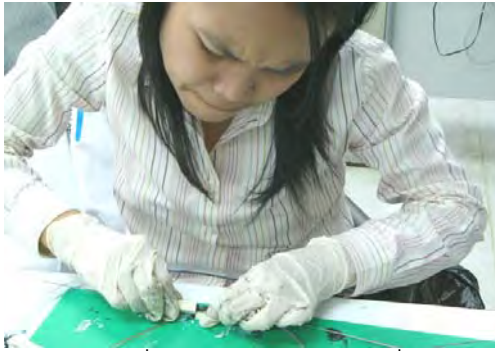
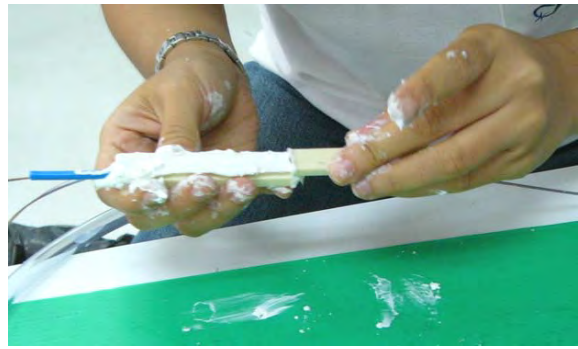
ทดสอบการเกาะยึดของซิลิโคนและสาร SISTA กับเส้น Fiber ด้วยเครื่อง Tensile² เพื่อประเมินประสิทธิภาพการเกาะยึดของซิลิโคนและสาร SISTA กับ เส้น Fiber โดยเตรียมสารซิลิโคนและสาร SISTA เพื่อทดสอบการเกาะยึดของซิลิโคนกับเส้น Fiber ทิ้งไว้ 24 ชั่วโมงตามภาพประกอบที่ 4.5 และ 4.6

ภาพประกอบที่ 4.5 เตรียมตัวอย่างเพื่อทดสอบการเกาะยึดของซิลิโคนและสาร SISTA กับเส้น Fiber

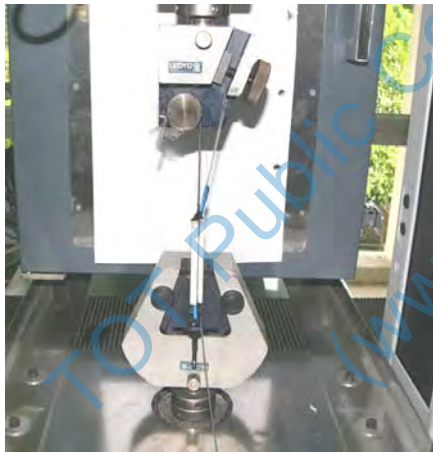
ภาพประกอบที่ 4.7 ทดสอบการเกาะยึดของซิลิโคนและสาร SISTA กับ เส้น Fiber

การต้านทานแรงดึงของสารทั้งสองต้องไม่ทำให้เส้น Fiber ได้รับความเสียหาย ผลการทดสอบเส้น Fiber รับแรงดึงประมาณ 2 kgf. การเคลื่อนตัว เข้า-ออก ของเส้น Fiber แต่ละ Core อาจไม่พร้อมกัน

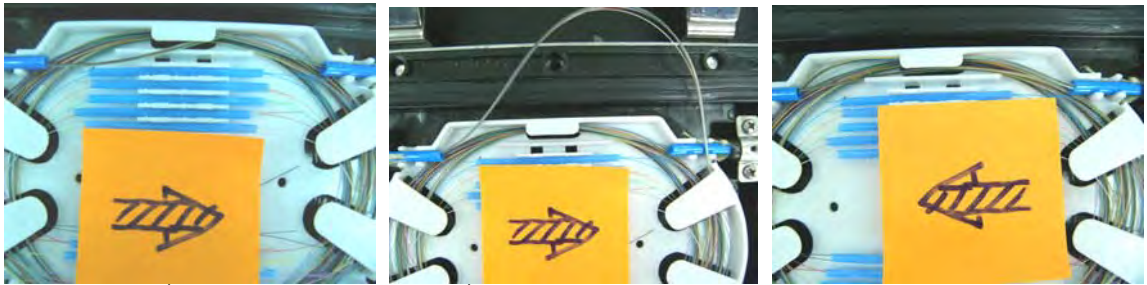
ภาพประกอบที่ 4.9 จำลองเส้น Fiber เคลื่อนตัวในถาดรองรับเส้น Fiber ในทิศทางต่าง ๆ

ตัวได้ตามข้อสันนิฐาน เมื่อทดลองดึงเส้น Fiber ที่วางในถาดรองรับ เส้น Fiber จะลื่นออกจากถาด และโค้งงอในทิศทางไม่แน่นอนตามภาพประกอบที่ 4.9

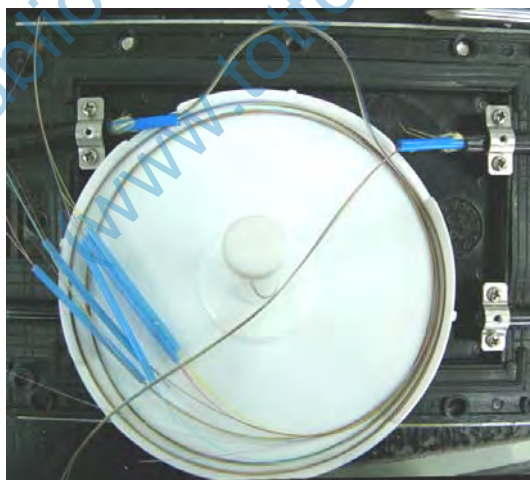
ภาพประกอบที่ 4.10 จำลองเส้น Fiber เคลื่อนตัวในหัวต่อต้นแบบที่ถาดรองรับเส้น Fiber ทรงกลม

จำลองสภาวะเส้น Fiber เคลื่อนตัวในตัวในถาดรองรับเส้น Fiber ต้นแบบรูปทรงกลมซึ่งดัดแปลงมาจากกล่องใส่ CD ROM ผลการทดสอบไม่แตกต่างกับถาดรองรับที่ใช้งานอยู่ กล่าวคือเมื่อทดลองดึงเส้น Fiber ที่วางในถาดรองรับเส้น Fiber จะลื่นออกจากถาด และโค้งงอในทิศทางไม่แน่นอนตามภาพประกอบที่ 4.10 แต่เมื่อทดสอบดึงเส้น Fiber เข้าใน Loose Tube ถาดต้นแบบรูปทรงกลมสามารถรองรับการการเคลื่อนตัวของเส้น Fiber ในถาดได้ตามความยาวเส้น Fiber ที่เผื่อไว้ในถาด

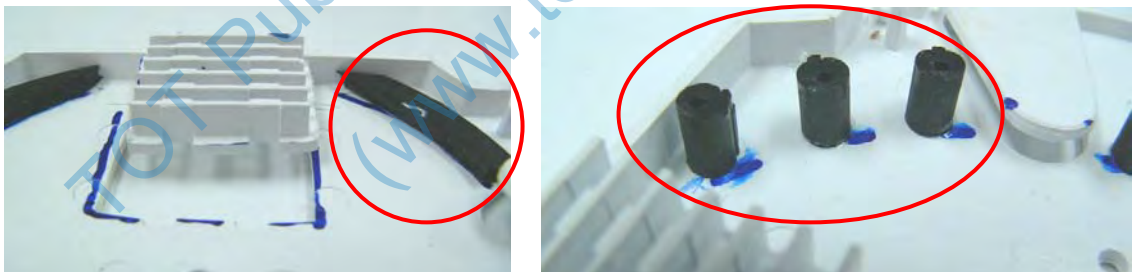
ภาพประกอบที่ 4.13 ภาตรองรับเส้น Fiber ต้นแบบ ทรงกลมขอบต่อเนื่องและขอบแบบสลักกลม

จากสมมุติฐานเส้น Fiber เคลื่อนตัวในภาต เป็นปรากฏการณ์ที่เส้น Fiber ที่สอดสำรองไว้ในภาต 1-2 รอบเกิดการเคลื่อนตัว เนื่องจากมีแรงเค้นของเส้น Fiber ให้เคลื่อนออกจาก Loose Tube ทำให้องค์เส้น Fiber ที่สอดไว้ขยายตัวเพิ่มขึ้น เกิดการขดอยู่ในภาตอย่างไม่มีทิศทาง หากโค้งงอมาก ทำให้เกิด Loss เพื่อพิสูจน์ข้อสมมุติฐานคณะทำงานฯ ได้จำลองสภาวะเส้น Fiber เคลื่อนตัวในภาตทรงกลมต่อเนื่องและขอบสลักกลม โดยสรุปผลการทดสอบไม่แตกต่างกับต้นภาตรองรับที่ทดสอบผ่านตามภาพประกอบที่ 4.14 และลักษณะขอบด้านข้างภาต (ต่อเนื่องและสลักกลม) มีผลต่อ Friction ระหว่างขอบกับเส้น Fiber น้อยมาก

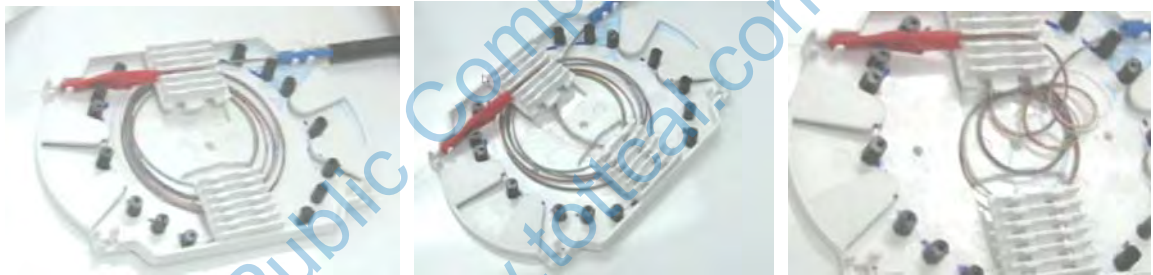
ภาพประกอบที่ 4.15 เส้น Fiber เคลื่อนตัวเข้าไปใน Loose Tube ในภายที่ไม่มีส้นวงกลมแกนกลาง

จากสมมุติฐานเส้น Fiber เคลื่อนตัวเข้าไปใน Loose Tube เส้น Fiber ที่ขดสำรองไว้ใน ภาย วงเส้น Fiber ที่ขดในภายจะเล็กลงอย่างมีทิศทาง โดยจะเริ่มจากวงแรกมาวงที่สองและวงถัดไป คณะทำงานฯ จำลองสภาวะเส้น Fiber เคลื่อนตัวเข้าไปใน Loose Tube ด้วยถาดรองรับ Fiber ต้นแบบ ผลการทดสอบเมื่อเส้น Fiber ที่ขดสำรองเริ่มเคลื่อนจากวงแรกไปวงที่สอง และวงถัดไป จาก ถาดต้นแบบที่ไม่มีแกนกลางควบคุม Loop เมื่อมีแรงดึงถึงระดับหนึ่ง ทำให้เส้น Fiber ขดเป็นวงเล็ก กว่า 30 มิลลิเมตร น้อยกว่าค่าที่ระบุในข้อกำหนด Optical Drop Cable [7] เกิด Bending Loss ตาม ภาพประกอบที่ 4.15

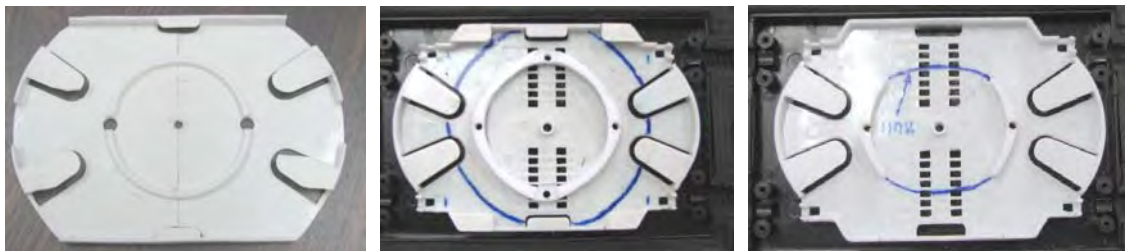
จากแนวคิดการรองรับเส้น Fiber ต้นแบบ ที่มีสัณฐานวงกลมและวงรีที่กำหนดและจากการคำนวณข้างต้น คณะทำงานฯ ได้ออกแบบอาคารรองรับเส้น Fiber ต้นแบบ 2 รูปแบบ 1) แบบที่สัณฐานวงกลมต่อเนื่องและ 2) แบบที่สัณฐานวงกลมไม่ต่อเนื่อง โดยกำหนดตำแหน่งที่จะวางเส้น Fiber บริเวณจุดกึ่งกลางระหว่างสัณฐานวงกลมกับขอบของอาคารตำแหน่งแนวเส้นที่ Mark ตามภาพประกอบที่ 4.17

ภาพประกอบที่ 4.17 อาคารรองรับเส้น Fiber ต้นแบบ ที่มีสัณฐานวงกลมและวงรีที่กำหนด

จำลองสภาวะเส้น Fiber เคลื่อนตัวในอาคารรองรับเส้น Fiber ที่มีสัณฐานวงกลมและวงรีที่กำหนด ผลการทดสอบอาคารต้นแบบ เส้น Fiber สามารถเคลื่อนตัวใกล้เคียงผลคำนวณ จำลองสภาวะ

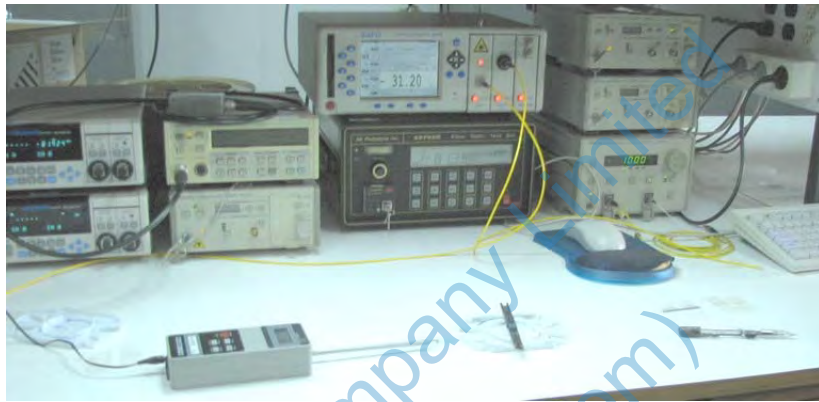
ภาพประกอบที่ 4.21 ทดสอบ Bending Loss ภาคต้นแบบ

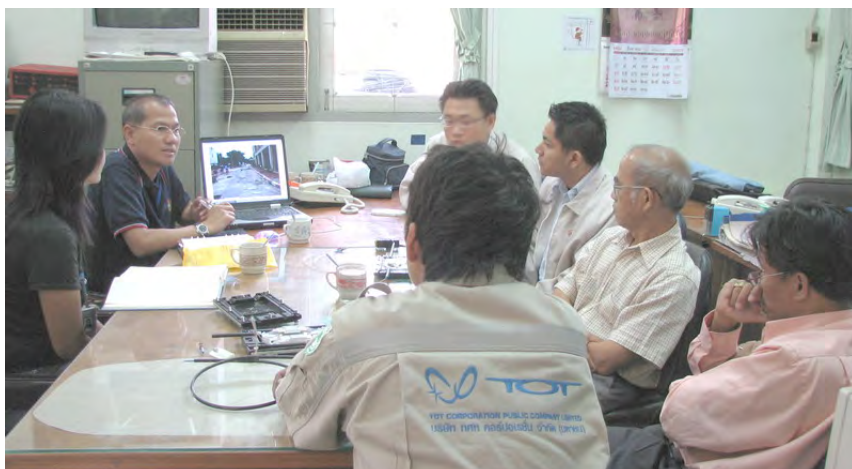
ภาพประกอบที่ 4.23 คณะทำงานฯ ขอคำแนะนำรูปแบบถาดจากผู้ปฏิบัติงานจังหวัดกาญจนบุรี

คณะทำงานฯ นำถาดรองรับเส้น Fiber ต้นแบบ รูปแบบต่างๆ ไปขอคำแนะนำจากผู้ปฏิบัติงานจังหวัดกาญจนบุรี ซึ่งเป็นเจ้าของแนวคิดปรับปรุงถาดที่ให้เส้น Fiber เคลื่อนตัวได้ตามภาพประกอบที่ 4.23 โดยสรุปผู้ปฏิบัติงานยอมรับถาดต้นแบบได้ทั้ง 2 รูปแบบ แต่เมื่อให้ตัดสินใจเลือกถาดที่คิดว่าเหมาะสมที่สุด เสียงส่วนใหญ่ชอบถาดต้นแบบที่มีสันวงกลมแบบไม่ต่อเนื่องและอยากให้มีร่องเก็บหลอด Protective Sleeve ทิศทางสอดเส้น Fiber จากด้านใน จุดเด่นอีกข้อคือต้นแบบที่มีสันวงกลมแบบไม่ต่อเนื่องมีระยะเส้น Fiber เพื่อได้มากกว่า ประเด็นเรื่องค่า Bending Loss ตามตารางที่ 4.2 ผู้ปฏิบัติงานให้ข้อคิดเห็นว่าถ้าวางแผนในการเผื่อสายไว้มากพอ ปัญหา Bending Loss ไม่น่ากังวล

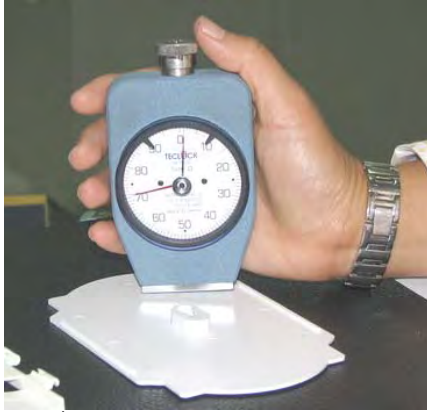
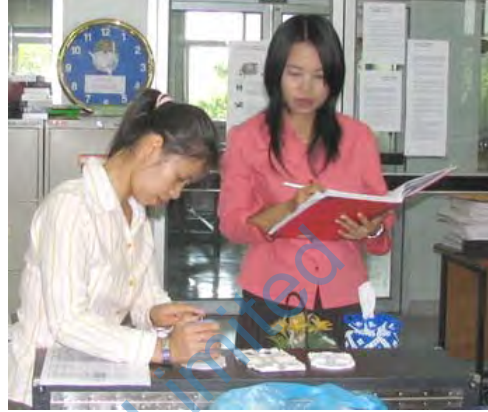
ภาพประกอบที่ ค.1 ทดสอบ Hardness มาตรฐานรับเส้น Fiber

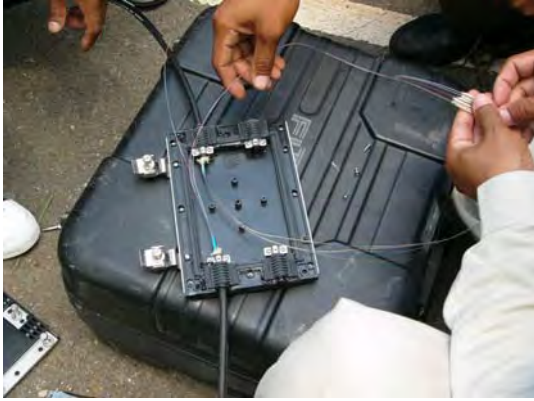
ภาพประกอบที่ 4 การจัดใยแก้วในหัวต่อโดยไม่ใช้ถาด

- 1.1 เปลี่ยนถาดใหม่^[1] ซึ่งออกแบบให้มีการเผื่อระยะให้เส้นใยแก้วสามารถเคลื่อนตัวเข้าหรือออกได้ในระดับหนึ่ง
- 1.2 ถ้ายังไม่มีถาดตามข้อ 1.1 แก้วเฉพาะหน้าโดยนำถาดเดิมออก และให้จัดเส้นใยแก้วให้อยู่ภายในหัวต่อโดยไม่ต้องใช้ถาด เพื่อให้เส้นใยแก้วมีอิสระในการเคลื่อนตัว ตามภาพประกอบที่4
