โครงการวิจัย ออกแบบสายเคเบิลใยแก้วนำแสงทนไฟ

FRSS OFC

Fire Resistant Self-Supporting Single Mode Optical Fiber Cable

สถาบันนวัตกรรม ทีโอที (นฐ.) บริษัท ทีโอที จำกัด (มหาชน)

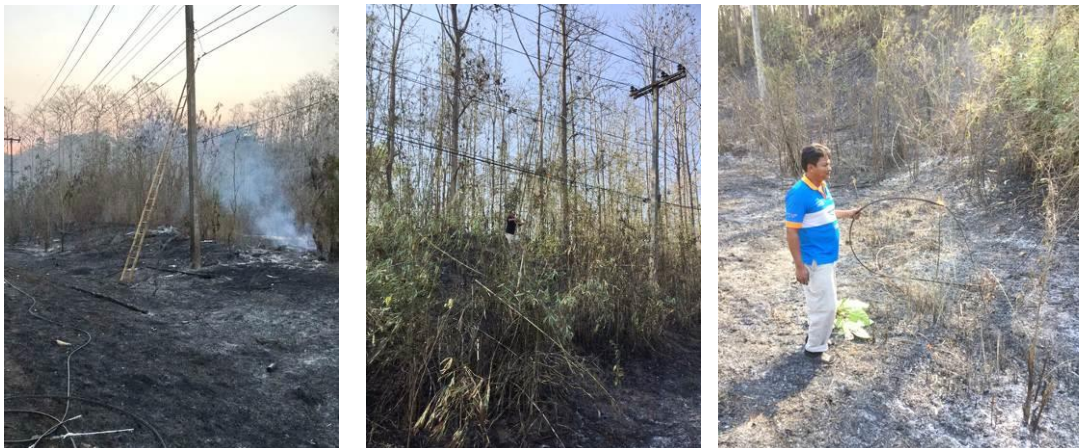
ภาพประกอบที่ 2. สภาพภูมิประเทศหลังเกิดปัญหาไฟไหม้ป่าริมทาง

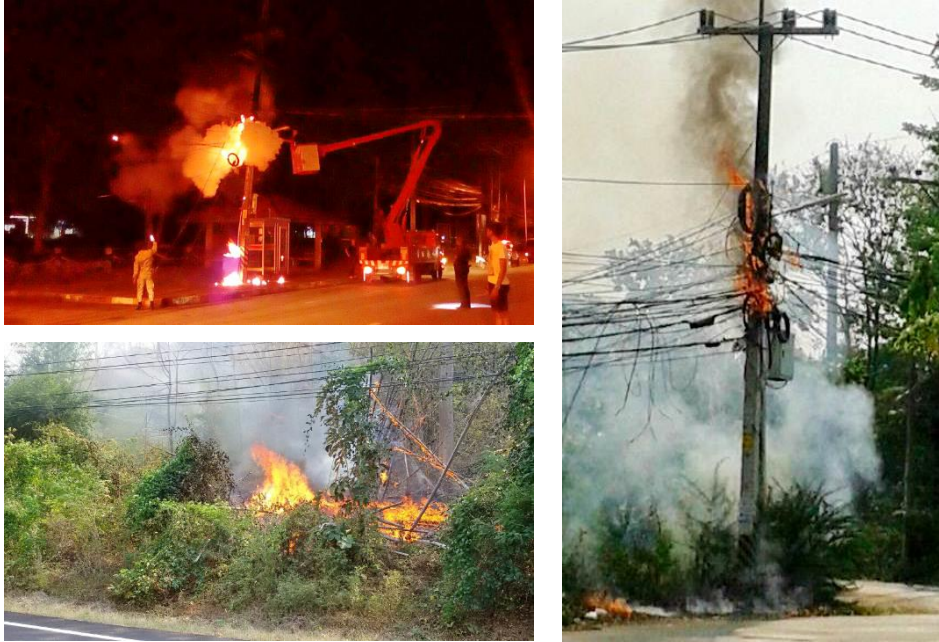
ภาพประกอบที่ 3. ปัญหาไฟลามทุ่งและเพลิงลุกไหม้จากระบบสายส่งไฟฟ้าบกพร่อง

ทันที ต้องคอยให้ความร้อนและแก้ถ่านเย็นตัวก่อน จึงจะสามารถเข้าปฏิบัติงานได้ตามภาพประกอบที่ 3. และ 4.

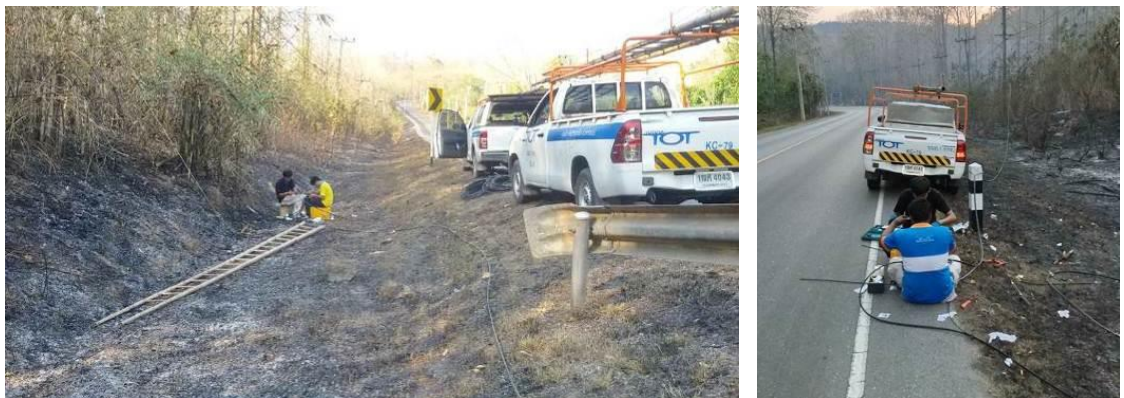
ภาพประกอบที่ 4. หน่วยงานซ่อมบำรุงต้องคอยให้ความร้อนและแก้ถ่านเย็นตัวก่อนปฏิบัติงาน

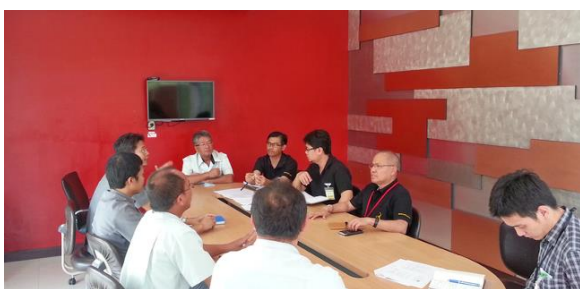
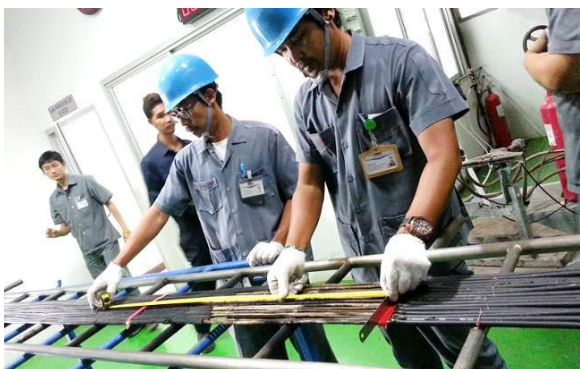
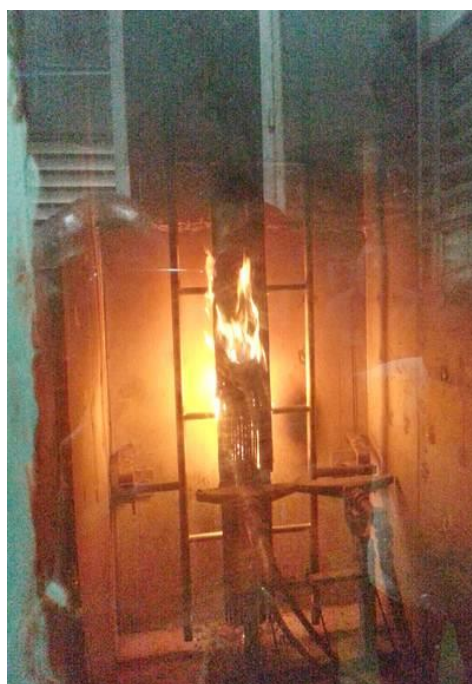
ผลการทดสอบสายต้นแบบ HBC เปลือกผลิตจาก EVA ณ ห้องปฏิบัติการ บริษัท BCC เมื่อเผาตัวอย่างทดสอบครบ 20 นาทีตามมาตรฐานที่กำหนด (ปิดหัว Burner) ทิ้งไว้ให้ไฟดับเอง ตัวอย่างทดสอบไฟดับเองนาที่ที่ 17 ตัวอย่างทดสอบเสียหาย 1.11 เมตร (มาตรฐานกำหนดไม่เกิน 2.5 เมตร) สรุปผลการทดสอบ สายเคเบิล OFC เปลือกผลิตจาก EVA สามารถป้องกันการลามไฟได้ตามมาตรฐาน

ทดสอบการเผาไหม้แนวตั้งตามมาตรฐาน IEC 60332-3-24 เตรียมตัวอย่างสายเคเบิล OFC จำนวน 16 ท่อน ๆ ละ 3.5 เมตร ใช้ระยะเวลาในการเผา 20 นาที เกณฑ์การตัดสินสายเคเบิล OFC ตัวอย่างทดสอบเสียหายสูงสุดไม่เกิน 2.5 เมตร

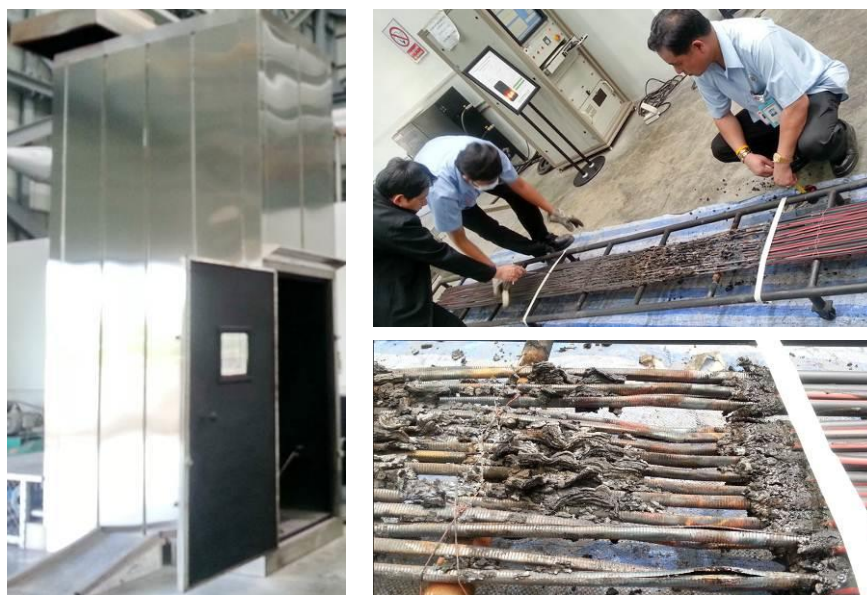
ผลการทดสอบสายต้นแบบ SFO เปลือกผลิตจาก PVC ณ ห้องปฏิบัติการ บริษัท CTW เมื่อเผาตัวอย่างทดสอบครบ 20 นาทีตามมาตรฐานที่กำหนด (ปิดหัว Burner) ทิ้งไว้ให้ไฟดับเอง ตัวอย่างทดสอบไฟดับเองนาทีที่ 6 ตัวอย่างทดสอบเสียหาย 1.5 เมตร (มาตรฐานกำหนดไม่เกิน 2.5 เมตร) สรุปผลการทดสอบสายเคเบิล OFC เปลือกผลิตจาก PVC สามารถป้องกันการลามไฟได้ตามมาตรฐาน

- 1) เปลือกชั้นนอก (PVC Sheath) ถูกทำลายเสียหายหมด
- 2) ชั้นเทปเหล็ก (Steel Tape) คงสภาพห่อหุ้ม Cable core ปกติ
- 3) ชั้น E-Glass yarn (6 เส้น) ยังคงสภาพเป็นเส้นใยปกติ แต่เปลี่ยนจากสีขาว เป็นสีดำ
- 4) ชั้น Cable Core พบว่า
 - Loose tube สีฟ้า, สีส้ม และ Filler Rod ถูกหลอมละลายหมด
 - เส้นใยแก้ว แตก และฉีกขาดทำให้ไม่สามารถมองเห็นเป็นรูปทรงได้
 - FRP มีการแตกตัว และเปลี่ยนเป็นสีดำ ไม่ได้คงรูปร่าง Rod ไว้

ภาพประกอบที่ 8. ทดสอบสายต้นแบบ SFO การเผาไหม้แนวตั้ง ณ โรงงาน CTW

โดยสรุปผลการทดสอบสายต้นแบบ SFO เปลือกผลิตจาก PVC ณ ห้องปฏิบัติการ บริษัท CTW ได้ผลใกล้เคียงกันสายต้นแบบ HBC เปลือกผลิตจาก EVA กล่าวคือสามารถป้องกันการลามไฟได้ตามมาตรฐาน แตกต่างเฉพาะขณะทดสอบเปลือก PVC มีควันไฟจำนวนมาก

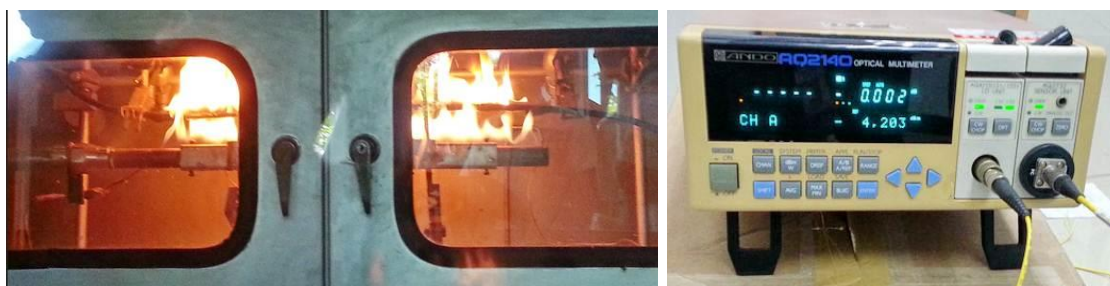
ทดสอบสายต้นแบบ HBC เปลือกผลิตจาก EVA ณ ห้องปฏิบัติการ บริษัท สายไฟฟ้า บางกอกเคเบิล จำกัด (BCC) ตามมาตรฐาน IEC 60331-21 เป็นการทดสอบแนวระดับ

ภาพประกอบที่ 9. ทดสอบสายต้นแบบ HBC การเผาไหม้แนวระดับ ณ โรงงาน BCC

ผลการทดสอบระหว่างเผา 90 นาที Attenuation Change เปลี่ยนแปลงสูงสุด 0.09 dB. เริ่มเผาประมาณนาทีที่ 3 เปลือกเคเบิลถูกเผาทำลายหมดมองเห็น Steel Tape ครบกำหนด 90 นาที ปิดหัว Burner นาทีที่ 91 Attenuation Change 0.14 dB. และเส้นใยแก้วนำแสงขาดที่นาทีที่ 94

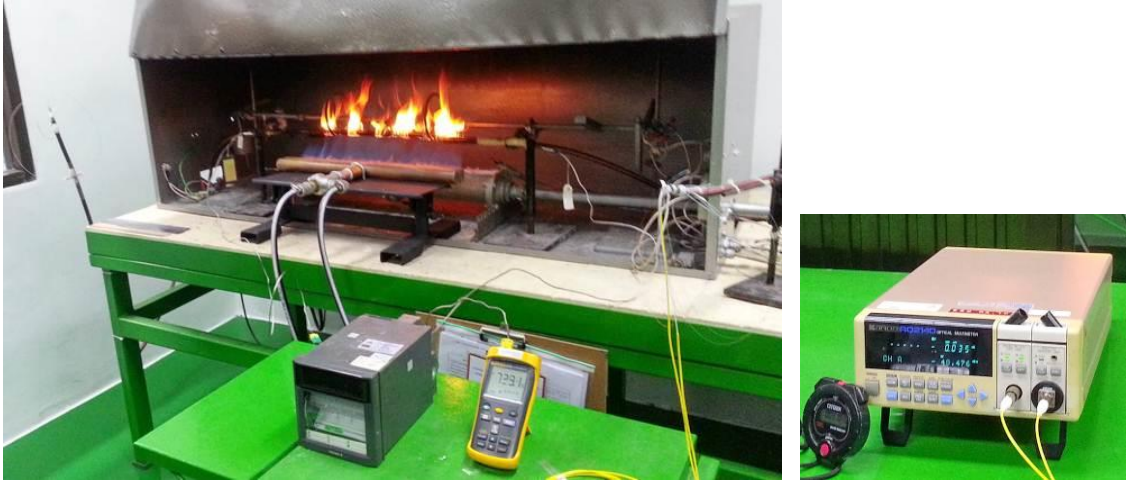
ทดสอบสายต้นแบบ SFO เปลือกผลิตจาก PVC ณ ห้องปฏิบัติการ บริษัท จุรินทร์ไทย ไวร์ แอนด์ เคเบิล จำกัด (มหาชน) (CTW) ตามมาตรฐาน IEC 60331-21 เป็นการทดสอบแนวระดับ

ภาพประกอบที่ 11. ทดสอบสายต้นแบบ SFO การเผาไหม้แนวระดับ ณ โรงงาน CTW

กำหนดทดสอบระหว่างเผา 90 นาที แต่เมื่อทดสอบผ่านไป 39 นาที มีการเปลี่ยนเชื้อเพลิง และเปลวไฟทดสอบดับลง (ชั่วคราว) ระหว่างเปลี่ยนเชื้อเพลิง เครื่องมือวัด Attenuation แสดงสภาพเส้นใยแก้วนำแสงขาดจากกัน ค่า Attenuation ระหว่างทดสอบ Power change สูงสุด 0.34 dB.

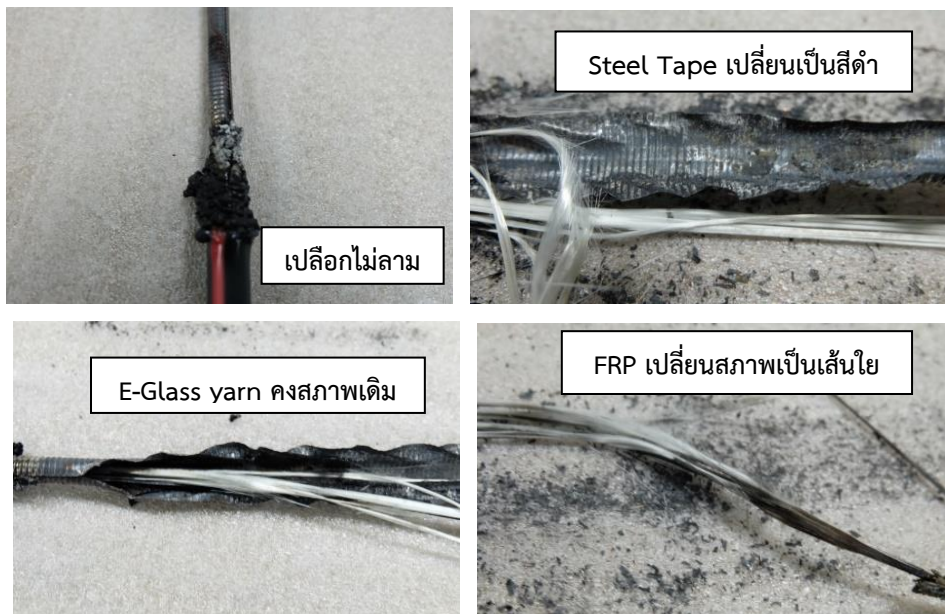
ภาพประกอบที่ 12. ฝ้ายเคเบิล OFC ต้นแบบ SFO เพื่อตรวจสอบและวิเคราะห์ความเสียหายภายใน

เมื่อผ่าสายเคเบิล OFC ต้นแบบ SFO เพื่อตรวจสอบและวิเคราะห์ความเสียหายภายใน ผลการผ่าวิเคราะห์มีรายละเอียดดังนี้

- 1) เปลือกชั้นนอก (PVC Sheath) ถูกทำลายเสียหายหมด
- 2) ชั้น Armour ที่ผลิตจาก Steel Tape ยังคงสภาพและห่อหุ้ม Cable core ปกติ ด้านในเปลี่ยนจากสีเขียวเป็นสีดำ
- 3) ชั้น E-Glass Yarn (10 เส้น) ยังคงสภาพเป็นเส้นใยปกติไม่มีการเปลี่ยนสี
- 4) ชั้น Cable Core พบว่า
 - Loose tube สีฟ้า, สีส้ม และ Filler rod ถูกหลอมละลายหมด
 - เส้นใยแก้วแตกและฉีกขาดทำให้ไม่สามารถมองเห็นเป็นรูปทรงได้
 - FRP มีการแตกตัวและเปลี่ยนเป็นสีดำ ไม่ได้คงรูปร่าง Rod เปลี่ยนสภาพเป็นเส้นใยสีขาว

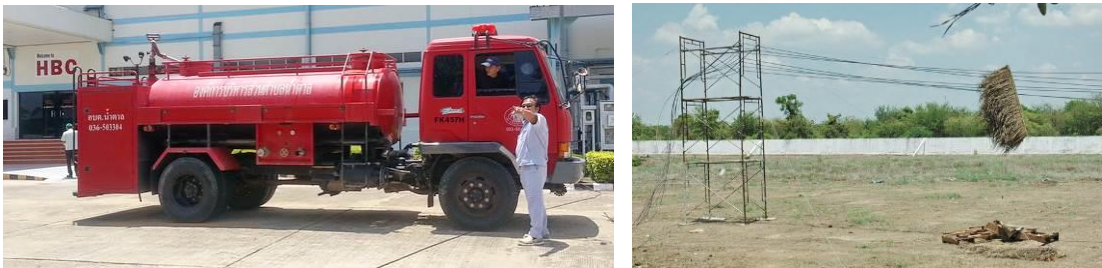
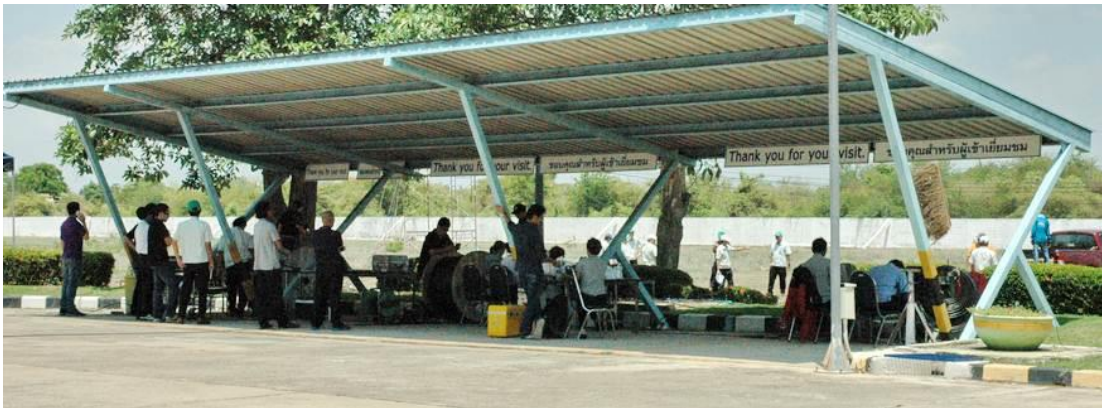
ภาพประกอบที่ 14. สนามจำลองเตรียมความพร้อมจำลองแขวนสายทดสอบสภาพใกล้เคียงปัญหาจริง

เตรียมความพร้อมกรณีเกิดเหตุสุดวิสัยขณะทำงานได้เช่ารถควบคุมเพลิงสนับสนุนเตรียมความพร้อม ติดตั้งสายเคเบิล OFC ตัวอย่างทั้ง 5 ตัวอย่างกับนั่งร้านก่อสร้าง ตัวอย่างทดสอบทุกเส้นต่ออนุกรมเส้นใยแก้วนำแสงภายในถึงกันเป็นวงจรเดียว (จำที่ปลายสายเคเบิล OFC) เพื่อตรวจวัดค่าทางแสงระหว่างการทดสอบเผาไฟ กรณีเส้นใยแก้วนำแสงเส้นใดเส้นหนึ่งขาดจะทราบผลทันที จากนั้นจำปลายสายเส้นใยแก้วนำแสงกับเครื่องมือวัด Attenuation

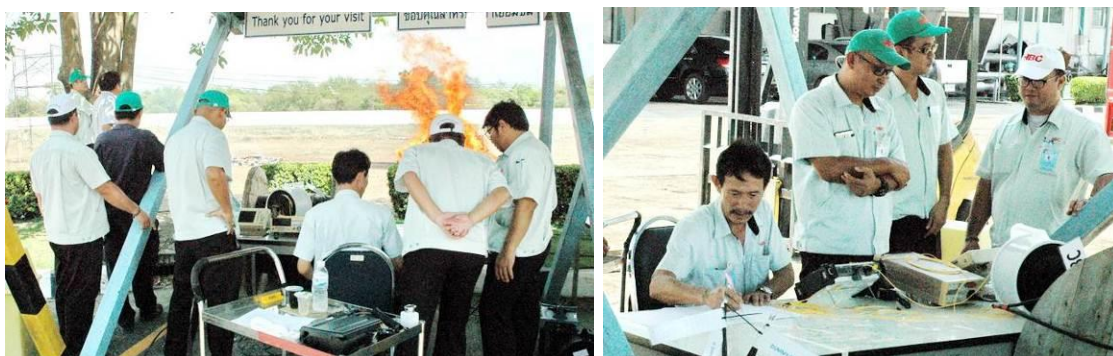
ภาพประกอบที่ 15. มีการเผาสิ่งเกิดและบันทึกค่าทางแสงตลอดการทดสอบ

ผลการทดสอบระดับไฟเบาและไฟกลางแทบไม่มีผลกระทบต่อตัวอย่างสายเคเบิล OFC ที่ทดสอบ ขณะทำการทดสอบเผาไฟทุกระดับความแรงของเปลวไฟขณะทำงานเผ่าดูค่าส่งผ่านสัญญาณทางแสงของเส้นใยแก้วที่ทำการทดสอบทุกเส้นพร้อมบันทึกค่าทุกช่วงเวลาตามภาพประกอบที่ 15.

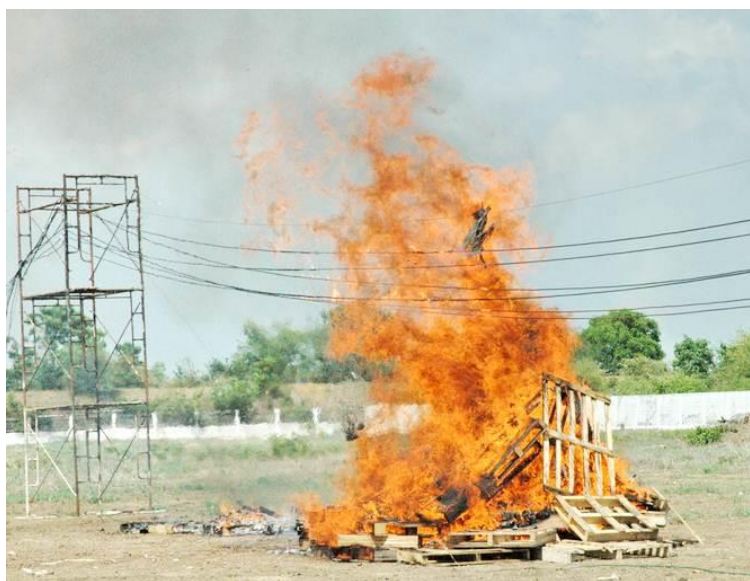
- 1) ไฟเบา เชื้อเพลิงใช้ดับเพลิง 3 แลว ๆ 5 อัน วางสุ่มรูปสี่เหลี่ยม กำหนดระยะเวลาเผาไหม้ประมาณ 5 - 10 นาที
- 2) ไฟกลาง เชื้อเพลิงใช้ไม้พาเลส จำนวน 9 อัน วางเป็นรูปสี่เหลี่ยม 3 X 3 เสริมด้วยดับเพลิงมุงหลังคา กำหนดระยะเวลาเผาไหม้ประมาณ 30 นาที
- 3) ไฟหนัก เชื้อเพลิงใช้ไม้พาเลสรูปสี่เหลี่ยมประมาณความสูงให้เปลวไฟโหมโดนสายเคเบิล OFC เสริมด้วยดับเพลิงมุงหลังคา กำหนดระยะเวลาเผาไหม้ประมาณ 60 นาที

ภาพประกอบที่ 16. ไฟหนัก เชื้อเพลิงโหมโดนสายเคเบิล OFC ตัวอย่างทดสอบสภาพคล้ายปัญหาจริง

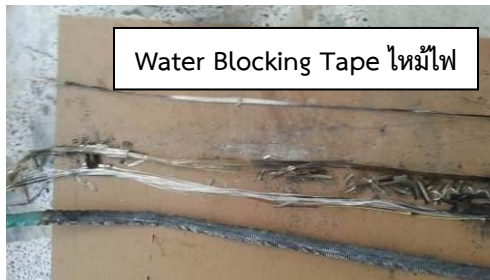
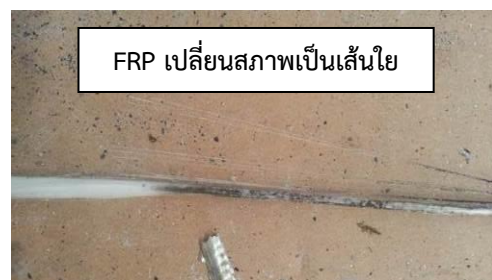
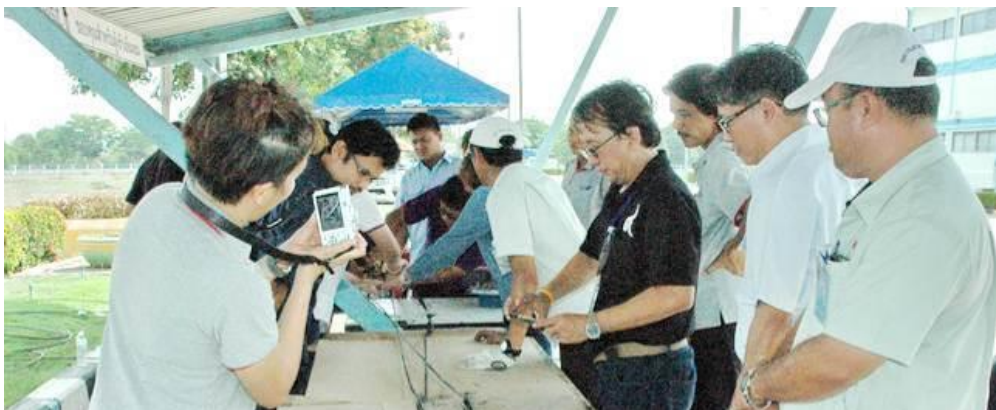
จากการเผาส่งเกตสายเคเบิล OFC ต้นแบบทั้ง 3 ตัวอย่าง เปลือกหุ้มภายนอกโดนเปลวไฟเผาไหม้อย่างรวดเร็ว (ระยะเวลาใกล้เคียงผลทดสอบในห้องปฏิบัติการก่อนหน้านี้) แต่เปลือกหุ้มไม่ลามออกนอกรัศมีของเพลิง สายเคเบิล OFC ต้นแบบของ SFO TFOC และ HBC ทดสอบไฟแรงผ่านไป 2, 5 และ 29 นาที สัญญาณทางแสงขาดหายไปตามลำดับรายละเอียดตามตารางที่ 1.

ภาพประกอบที่ 16. ฝ่าวิเคราะห์โครงสร้างภายในของสายเคเบิล OFC ทุกตัวอย่างหลังทดสอบเผาไฟ

หลังผลการทดสอบภาคสนามที่จำลองพื้นที่ และสภาพปัญหาให้ใกล้เคียงเหมือนจริงมากที่สุด สรุบบื้องต้นสายเคเบิล ADSS OFC และ ARSS OFC เมื่อไหม้ไฟจะลามออกด้านข้างและสายเคเบิล OFC ขาดลงพื้นระยะเวลาอันสั้น (ประมาณ 3 - 5 นาที) ส่วนสายเคเบิล OFC ต้นแบบของ SFO TFOC และ HBC ทุกตัวอย่างทดสอบยังคงแขวนอยู่ระหว่างนั่งร้านก่อสร้างปกติไม่ขาดออกจากกัน

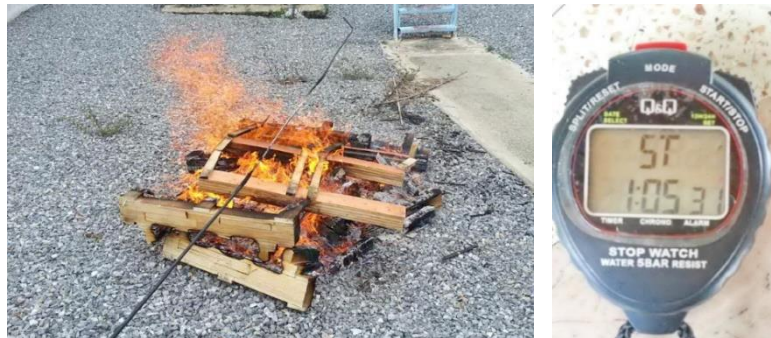
เนื่องจากการเตรียมงานทดสอบเผาไฟสภาพคล้ายปัญหาจริงในสนามต้นทุนการดำเนินงานค่อนข้างสูง คณะทำงานจำลองสภาพเปลวไฟจากการทดลองในสนามที่ผ่านมา ตามภาพประกอบที่ 19. ต่อเนื่อง 65 นาที ผลการทดสอบใกล้เคียงกับการจำลองจริงในสนามที่ผ่านมา

ภาพประกอบที่ 19. ทดลองเผาสายเคเบิล OFC ต้นแบบด้วยเปลวไฟต่อเนื่อง 65 นาที

ผลการทดสอบต่างกันที่ทดสอบต่อเนื่อง 65 นาที สายเคเบิล OFC ต้นแบบยังสามารถส่งผ่านสัญญาณแสงได้ตามปกติ

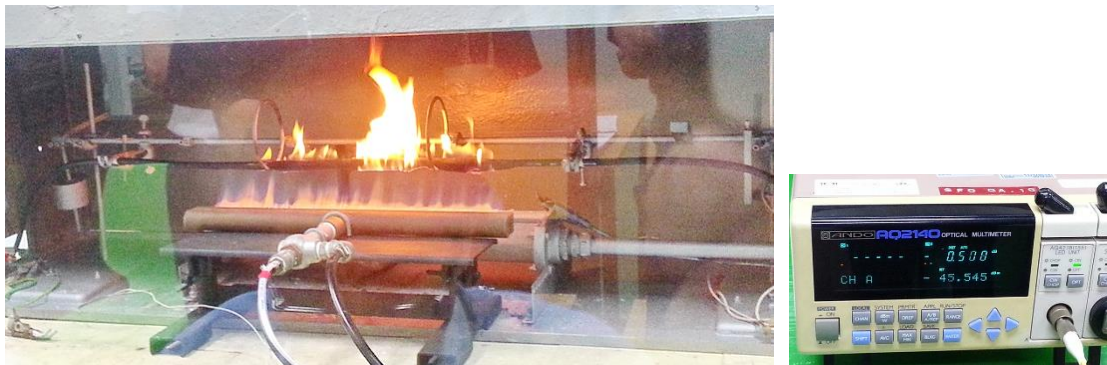
ผลการทดสอบที่ผ่านมา ความรุนแรงผลการทดสอบมาตรฐาน IEC 60332-3-24 ทดสอบแนวตั้ง มีความรุนแรงน้อยกว่ามาตรฐาน IEC 60331-21 แนวระดับ คณะทำงานจึงเลือกหัวข้อทดสอบมาตรฐานมาตรฐาน IEC 60331-21 แนวระดับเพียงหัวข้อเดียว

ภาพประกอบที่ 20. ทดลองเผาสายเคเบิล OFC ต้นแบบตามมาตรฐาน IEC 60331-21

ผลการทดสอบเมื่อครบกำหนด 90 นาที ปิดหัว Burner เผาไฟ สายเคเบิล OFC ต้นแบบยังสามารถส่งผ่านสัญญาณแสงได้ตามปกติ ค่า Attenuation ระหว่างทดสอบ Power change สูงสุด 0.41 dB . ทิ้งสายตัวอย่างอีก 10 นาที (นาทีที่ 100) ค่า Attenuation แสดงค่า 0.66 dB . (ข้อมูลจากการทดสอบการหน้เมื่อปิดหัว Burner เผาไฟประมาณ 4 นาที สัญญาณแสงขาดหายไป)

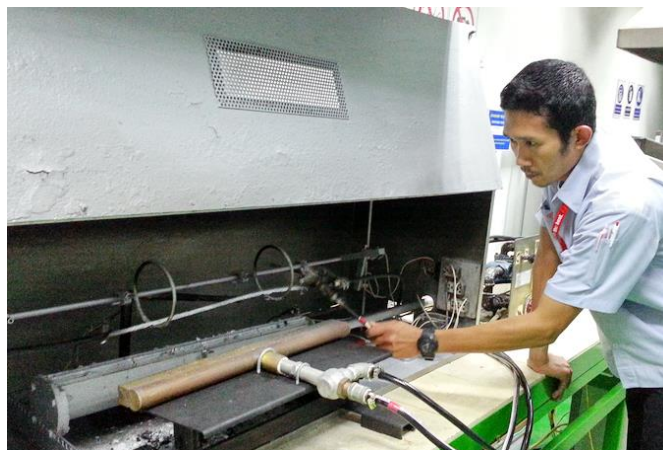
ภาพประกอบที่ 21. ทดลองเคาะสายเคเบิล OFC ต้นแบบหลังทดสอบตามมาตรฐาน IEC 60331-21

ผลการทดสอบเมื่อครบกำหนด 90 นาที และปิดหัว Burner เผาไฟทิ้งไว้ 15 นาที ขณะทำงานทดลองเคาะสายเคเบิล OFC ตัวอย่าง พร้อมสังเกตค่าสัญญาณทางแสงพบว่าเคาะสายตัวอย่างด้วยไขควงด้วยความแรงครั้งที่ 5 สัญญาณแสงขาดหายไป

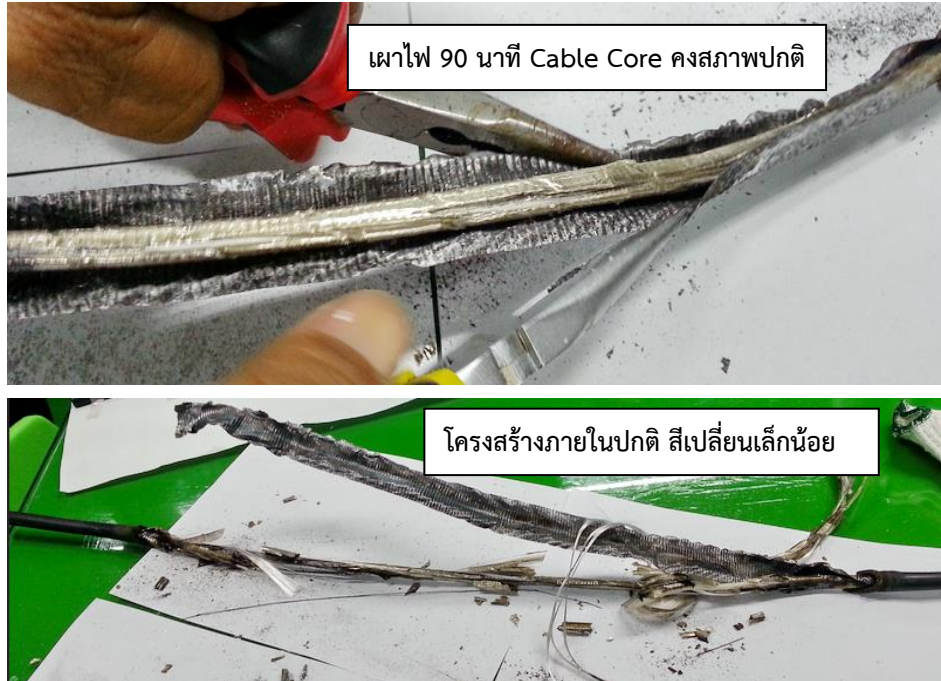
ภาพประกอบที่ 22. ผ่าวิเคราะห์โครงสร้างภายในของสายเคเบิล OFC ต้นแบบ

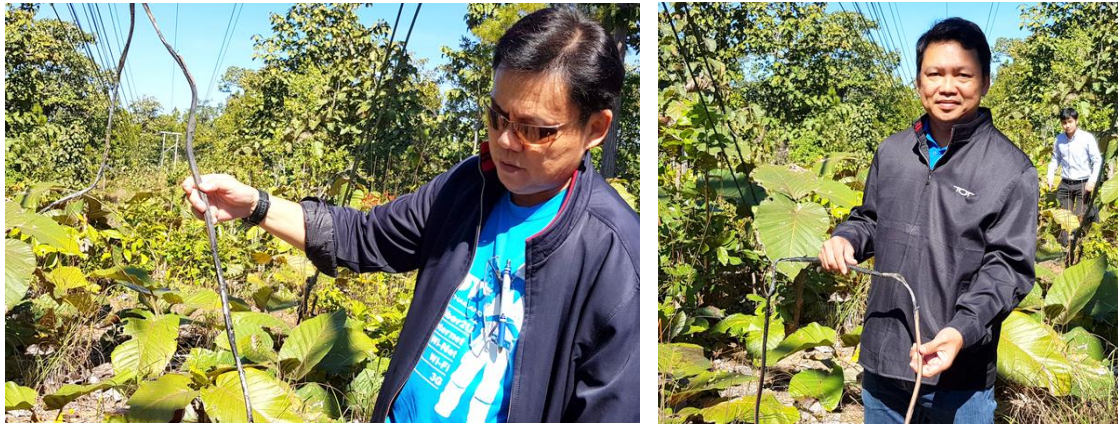
ภาพประกอบที่ 25. ได้แนวสายเคเบิล OFC พบซากสายเคเบิล OFC ที่โดนไฟไหม้จำนวนมาก

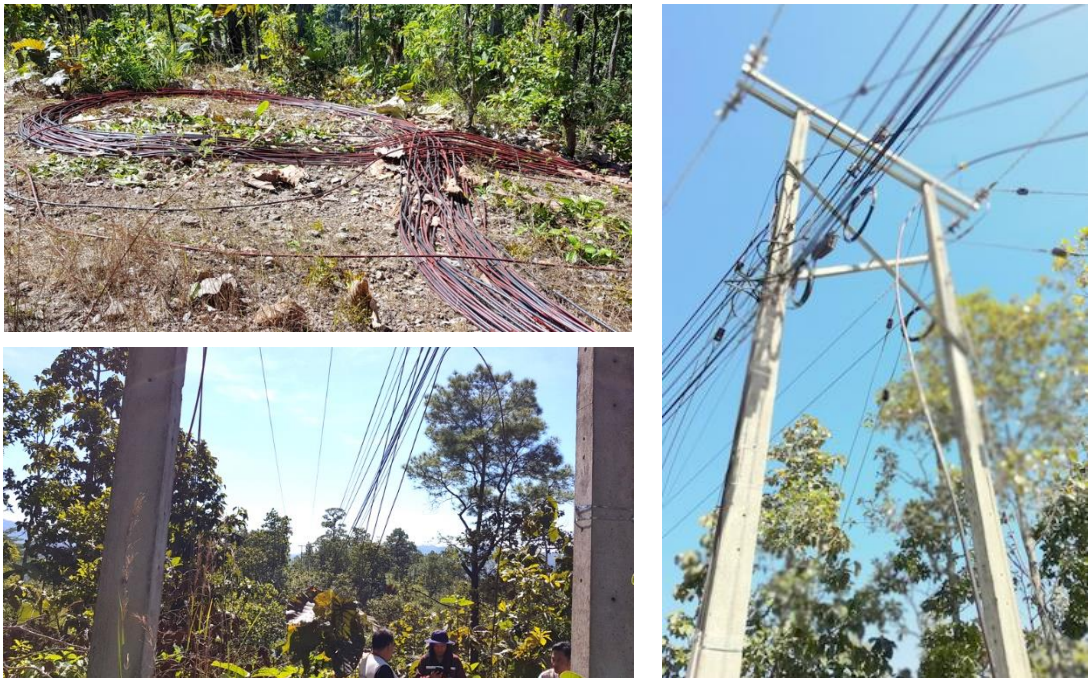
ภาพประกอบที่ 26. จุดพักสาย FRSS OFC เพื่อสะดวกในการติดตั้งและระยะห่างเสาไฟฟ้า

สภาพภูมิประเทศเส้นทางติดตั้งสาย FRSS OFC เป็นเนินเขา เสื่อไฟฟ้าปักขนานคดเคี้ยวโค้งไปตามแนวถนน บางช่วงที่ผ่านเนินเขาที่ถนนคดเคี้ยวมากการไฟฟ้าจะปักเสื่อเป็นแนวตรงข้ามเนินเขา ณ จุดนั้น บางช่วงต้องปักเสื่อไฟฟ้าคู่เพื่อรับแรงดึงระหว่างช่วงเสื่อซึ่งช่วงระยะห่าง 250 ถึง 300 เมตร การติดตั้งสาย FRSS OFC มาตรฐาน 1 ระวังยาว 4,000 เมตร ผู้รับเหมาต้องพักสายเคเบิล OFC เป็นรูปเลข 8 เป็นระยะ ๆ เพื่อความสะดวกในการติดตั้งตามภาพประกอบที่ 26.

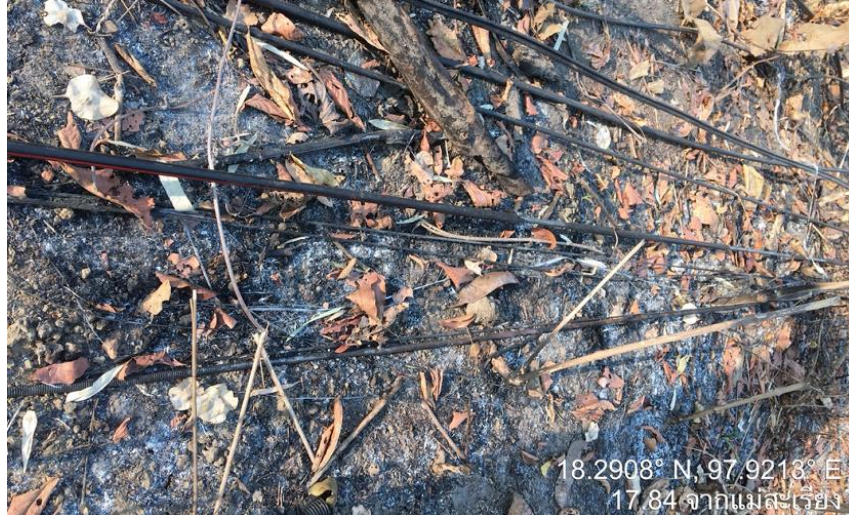
ภาพประกอบที่ 28. สาย FRSS OFC เส้นทาง “แม่สะเรียง-แม่ลาน้อย” ที่โดนไฟไหม้จุดแรก

เมื่อวัดค่า Loss ด้วยเครื่องวัด OTDR พบว่าค่า Loss เพิ่มขึ้น 1-2 dB. ขณะที่สายเคเบิล OFC ของผู้ให้บริการรายอื่นชำรุดเสียหายทั้งหมด และเส้นทาง “แม่ลาน้อย-ขุนยวม” ไม่ล้มทับเส้นทางนี้ผู้ให้บริการทุกรายรวมทั้งสาย FRSS OFC ชำรุดเสียหายทั้งหมด

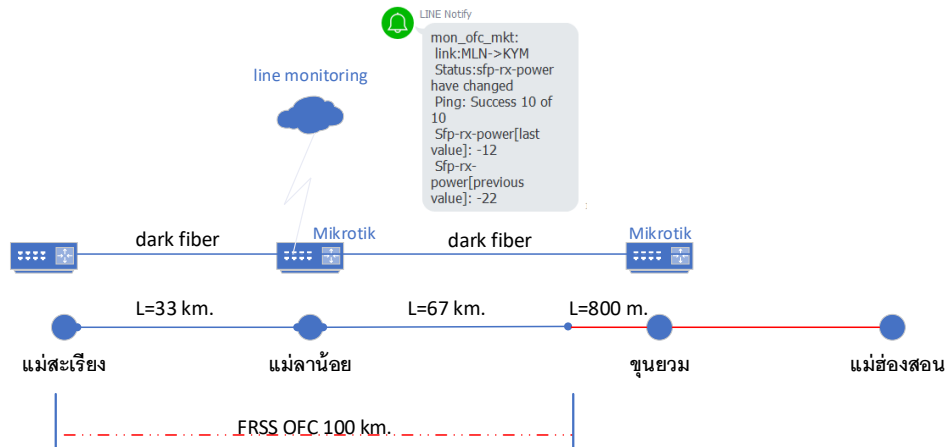
ภาพประกอบที่ 29. ผังการติดตั้งระบบ Alarm เส้นทาง “แม่สะเรียง-แม่ลาน้อย-ขุนยวม”

เป็นศูนย์กลางในการรายงานผลผ่านระบบ Line เมื่อค่า Loss เส้นทางการนั้น ๆ เปลี่ยนแปลงมากกว่า 1 dB. ทั้งนี้ค่า Loss ที่เปลี่ยนแปลงเพื่อรายงานผลสามารถกำหนดได้ตามความต้องการ

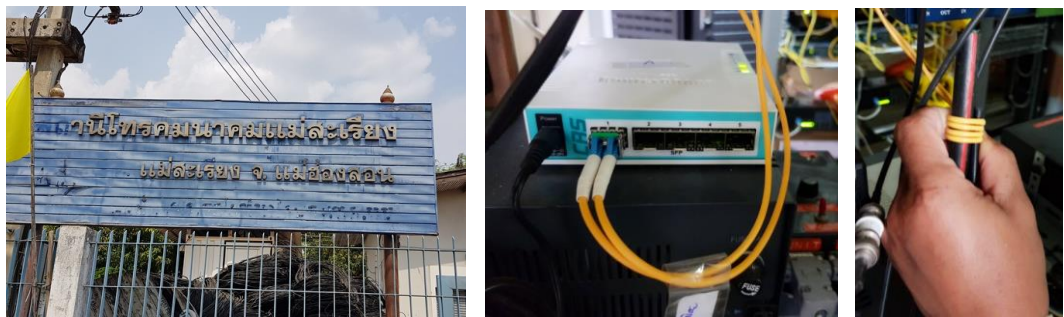
ภาพประกอบที่ 30. ทดสอบระบบ Alarm ชุมสายแม่สะเรียง แม่ลาน้อยและขุนยวม”

ทดสอบระบบ Alarm ว่าสามารถทำงานได้เป้าหมายที่กำหนด วันจันทร์ที่ 13 พฤษภาคม 2562 เดินทางไปยังชุมสายแม่สะเรียง ชุมสายแม่ลาน้อยและชุมสายขุนยวม โดยสร้างค่า Loss ที่สาย Patch code หน้า SFP ก่อนเข้าอุปกรณ์ Mikrotik ตามภาพประกอบที่ 30. ผลการทดสอบระบบ Alarm แจ้งค่า Loos ที่เพิ่มขึ้นทั้ง 3 ชุมสาย

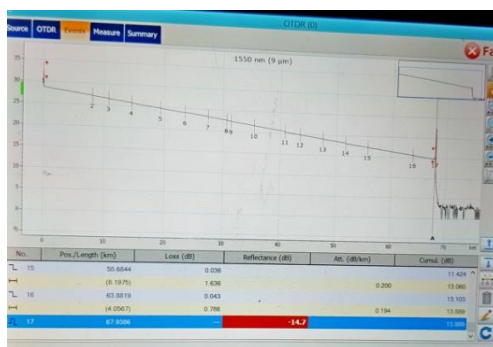
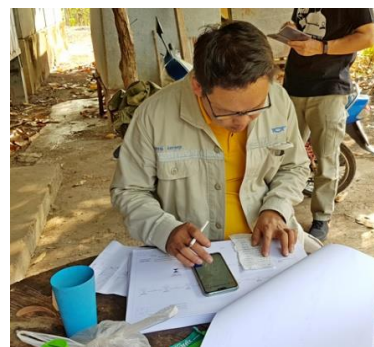
ภาพประกอบที่ 31. วัดค่า Loss โครงข่ายสาย FRSS OFC นำมาเปรียบเทียบกับแบบแผนข่ายสาย

กราฟจากเครื่องวัด OTDR นำค่า Loss ที่ระบุระยะทางมาเปรียบเทียบกับแบบแปลนข่าย สาย ก่อนออกสำรวจเส้นทางแม่ละน้อยแม่สะเรียง ซึ่งได้รับแจ้งจากทีมจังหวัดแม่ฮ่องสอนว่ามีเหตุไฟไหม้เมื่อวันที่ 1 มีนาคม 2562 ที่ผ่านมา Link เส้นทาง “แม่สะเรียง-แม่ลำน้อย” ระยะทาง 33 กิโลเมตร ยังใช้งานได้ตามปกติขณะที่สายเคเบิล OFC ที่แขวนเส้นทางเดียวกันนี้เสียหายทั้งหมด

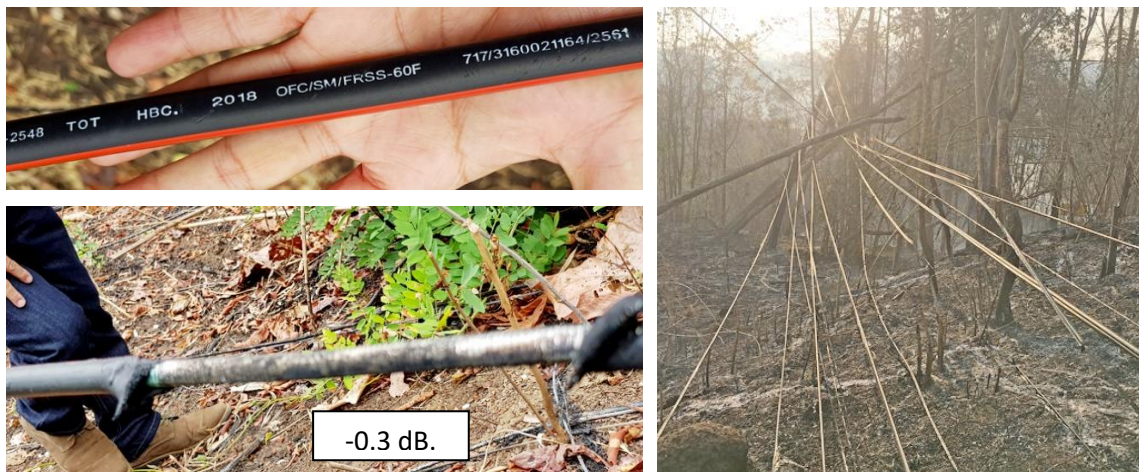
ภาพประกอบที่ 32. ตำแหน่งไฟไหม้สาย FRSS OFC จุดแรกของโครงการนี้

สาย FRSS OFC จุดที่ถูกไฟไหม้เปลือกหุ้มภายนอกหายไปประมาณ 20-40 เซนติเมตร 3 จุด สังเกตเปลือกหุ้มไม่มีการลามไฟเมื่อเปรียบเทียบกับเศษซากสายเคเบิล OFC จำนวนมากที่ชำรุดเสียหาย เปลือกหุ้มลามไฟ ณ จุดที่เกิดเหตุไฟไหม้ไปซ้าย-ขวา มากกว่า 10 เมตร ตำแหน่งนี้เฝ้าระวังผ่านระบบ Alarm ว่าค่า Loss โครงข่ายมีการเปลี่ยนแปลงหรือไม่เพื่อเก็บข้อมูล (วันที่เก็บข้อมูลสายถูกไฟไหม้มาแล้ว 2 เดือน 14 วัน)

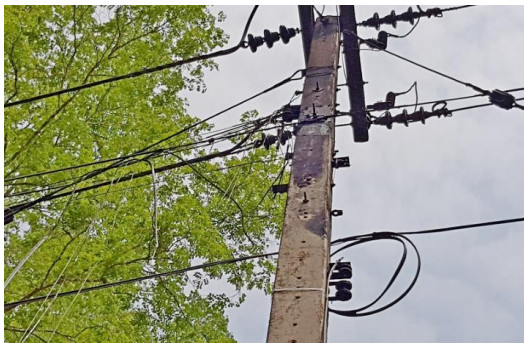
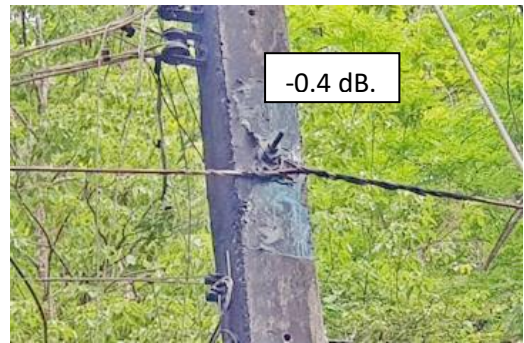
ภาพประกอบที่ 33. ตำแหน่งเสาไฟฟ้าที่ระบบไฟฟ้าบกพร่องเกิดประกายไฟไหม้มากจากแกนเสา

สำรวจตำแหน่งไฟไหม้จุดที่ 2 ห่างจากจุดแรกไปทางชุมสายแม่สะเรียง 3 กิโลเมตร สภาพภูมิประเทศเป็นเนินเขาเตี้ย ๆ ช่วงเสาห่างประมาณ 40 เมตร บนยอดเสาไฟฟ้าเป็นจุดเชื่อมสายระบบสายส่งไฟฟ้าจากสายเปลือยมาเป็นสายหุ้มฉนวน ทราบจากทีมจังหวัดแม่ฮ่องสอนสาเหตุไฟไหม้เกิดจากระบบไฟฟ้าบกพร่อง สายเคเบิล OFC ทุกเส้นที่ติดตั้งบนเสาไฟฟ้าต้นนี้ถูกไฟเผาไหม้ร่วงจากเสาไฟฟ้าทั้งหมด ยกเว้นสาย FRSS OFC ปรากฏคราบเขม่าดำที่เปลือกหุ้มแต่สภาพของเปลือกหุ้มปกติ ตำแหน่งนี้เกิดเหตุไฟไหม้มาประมาณเดือนเศษตามภาพประกอบที่ 33.

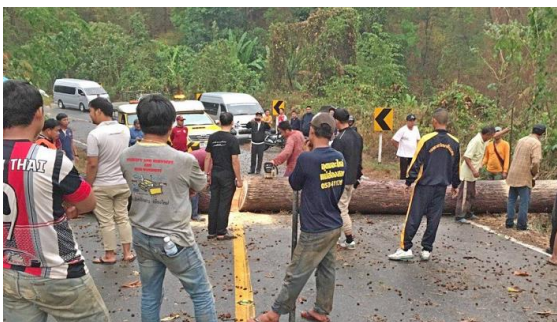
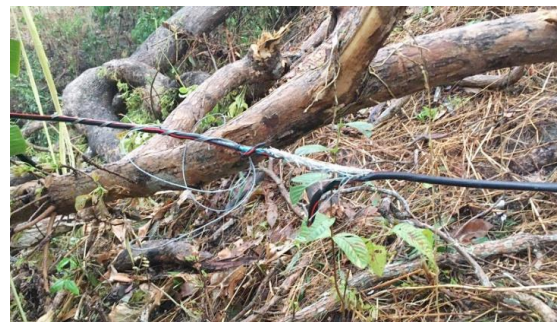
ภาพประกอบที่ 34. ต้นไม้ล้มกีดขวางถนนและทับสาย FRSS OFC ชำรุดเสียหาย

FRSS OFC เปลือกหุ้มฉีกขาดแต่ส่งสัญญาณได้ตามปกติ สันนิษฐานว่าอาจมีสายเคเบิล OFC เส้นอื่นที่อยู่ด้านบนรับแรงกระแทกจากต้นไม้ก่อน (สายเคเบิล OFC แขนงเป็นกลุ่ม) ตามภาพประกอบที่ 34.

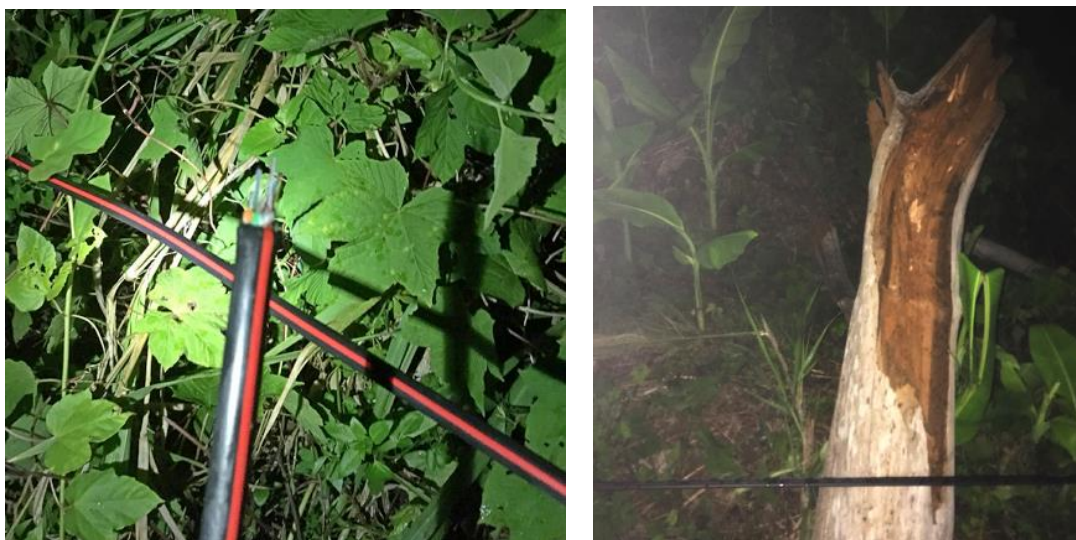
ภาพประกอบที่ 35. ต้นไม้ล้มทับสาย FRSS OFC ชำรุดเสียหาย
